Technische Universität Braunschweig
Leichtweiß-Institut für Wasserbau
Abteilung Hydromechanik und Küsteningenieurwesen
Prof. Dr.-Ing. Hocine Oumeraci

Bachelorarbeit

Entwicklung von Strategien für die Konstruktion von tsunamisicheren Bauweisen

Braunschweig, August 2013

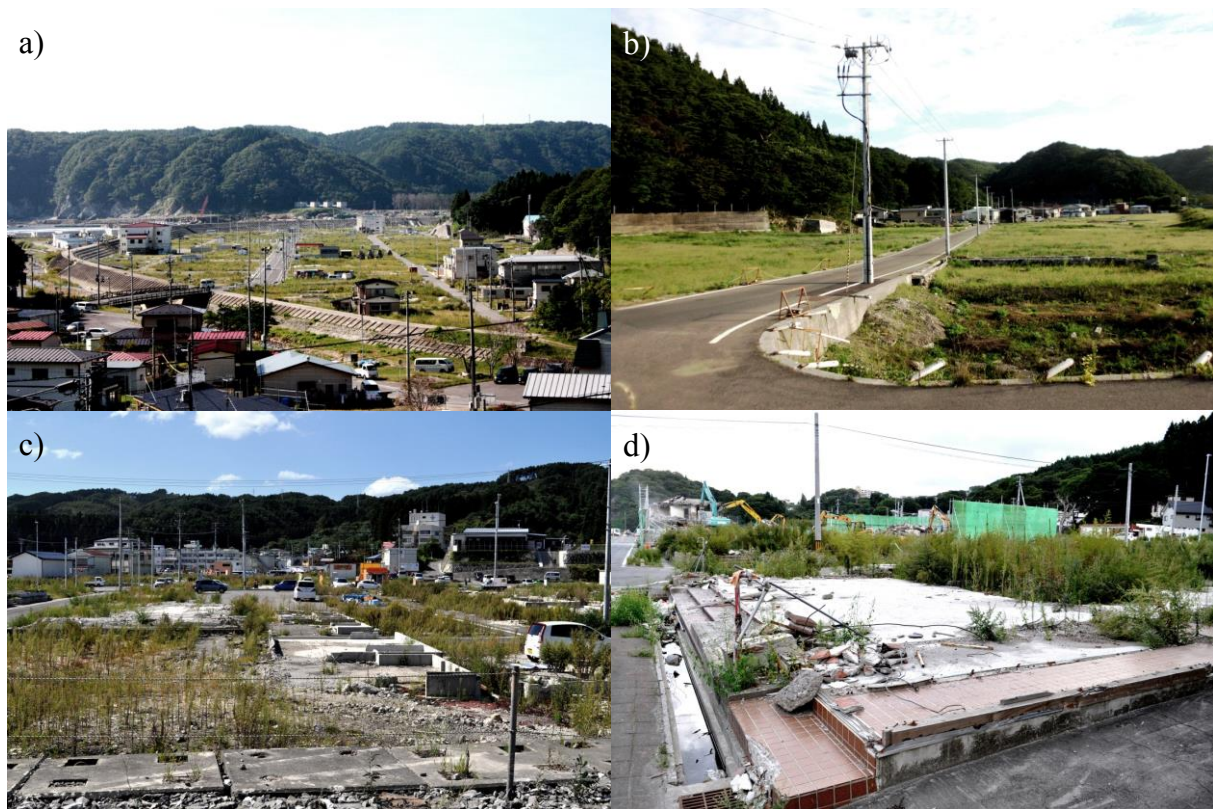
Abb. 1.3: Zerstörte Küstenorte: a) Taro, b) Omoto, c) Yamada (Dank an A. Strusińska-Correia), d) Kamaishi (Dank an A. Strusińska-Correia)

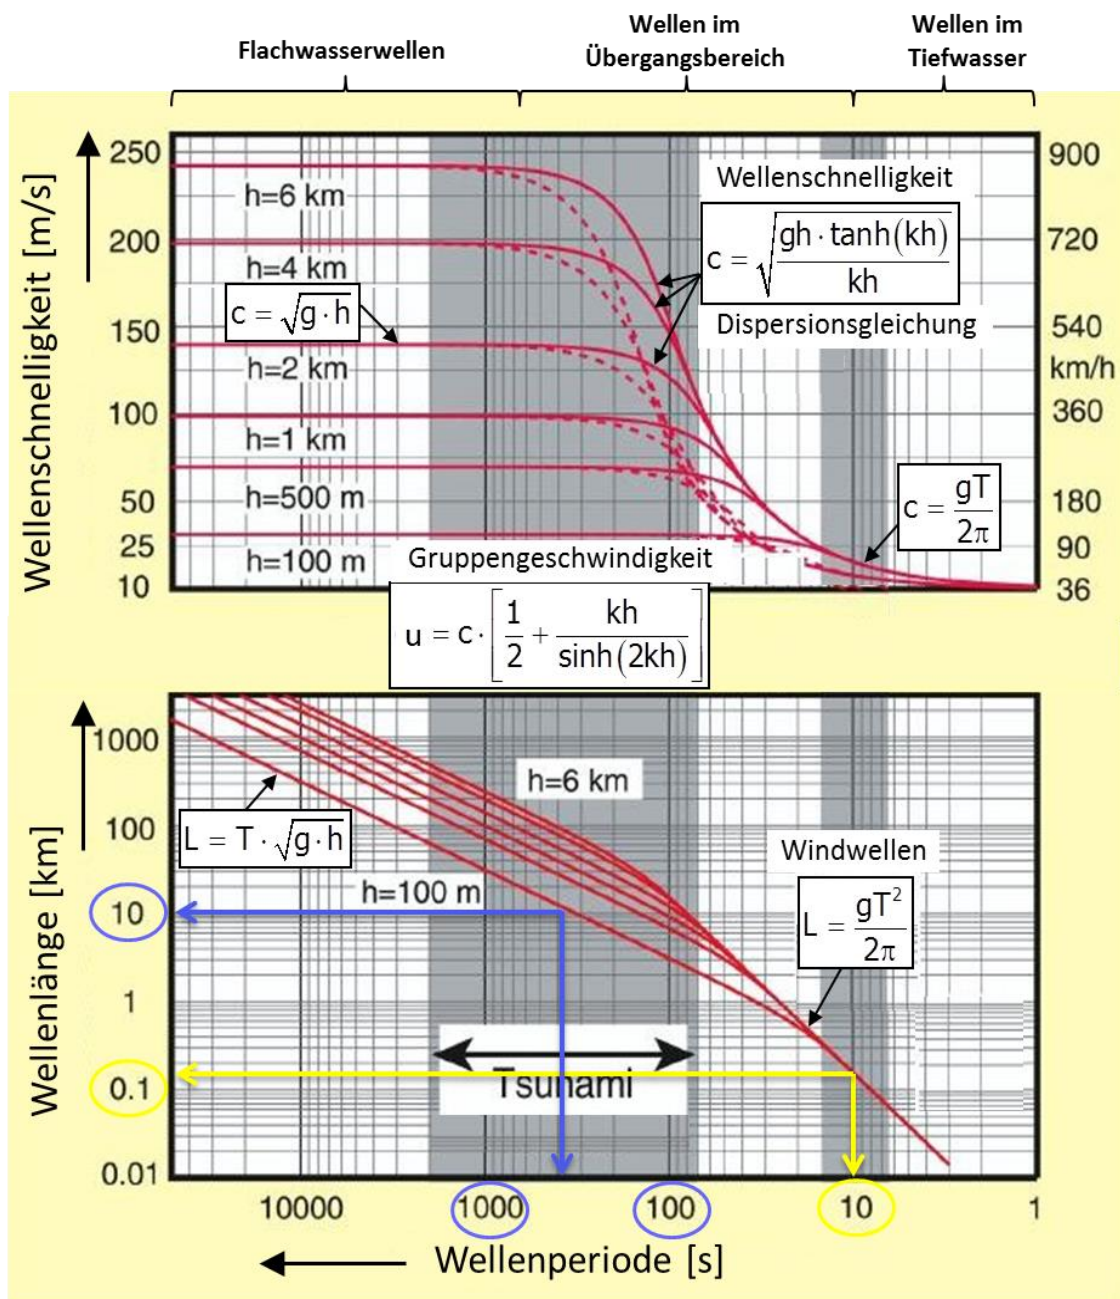
Abb. 2.7 veranschaulicht die komplexen Zusammenhänge zwischen Wellenschnelligkeit, Wellenlänge und Wellenperiode bei Ozeantiefen von 1-6 km. Die grauen Markierungen geben die Bereiche an, in denen Tsunamis im Vergleich zu Windwellen auftreten. Im ersten Diagramm der Abbildung kennzeichnet die durchgezogene Linie die Phasen- und die gestrichelte Linie die Gruppengeschwindigkeit.

Das untere Diagramm hebt vor allem den Unterschied von Tsunamis und Windwellen in Wellenlänge und Wellenperioden und deren Geschwindigkeit hervor. Windwellen liegen im Bereich von ~10 s Wellenperioden bei einer Wellenlänge von 100 m (gelbe Markierung), während Tsunamiwellen Wellenlängen um die 10 km und Wellenperioden um das 10-fache (blaue Markierung) vorweisen.

Abb. 2.7: Zusammenhang zwischen Wellenschnelligkeit, Wellenlänge und Wellenperiode bei Tsunamis im Vergleich zu Windwellen (Oumeraci, 2010)

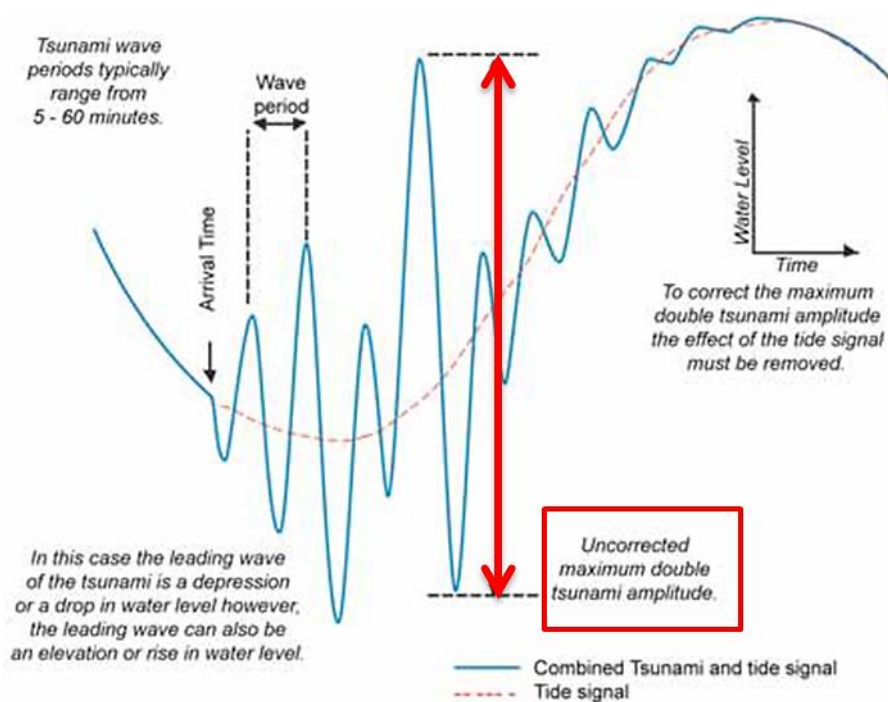
Abb. 2.9: Tsunami Amplitude (Wellenhöhe) (UNESCO-IOC, 2006)

Als Amplitude (s. Abb. 2.9) wird der absolute Größe zwischen Spitzen- und Minimalwert des Tsunamis bei ungestörtem Wasserspiegel bezeichnet (UNESCO-IOC, 2006). Amplituden unterhalb eines Wertes von 1.5 stellen in der Regel keine Gefahr dar. Bei steigender Wassertiefe nimmt die Amplitude ab. Durch die Stauchung der Wellen im flachen Wasser nehmen die Abstände zwischen den Wellen ab, während die Amplitude zunimmt. In tiefem Wasser erstrecken sich Wellenhöhen zwischen 30 bis 80 cm. In Nähe der Küste, insbesondere flachen Buchten betragen die Höhen zwischen 10 m, in Ausnahmefällen sogar 30 m bis 50 m (Bormann, 2008 b).

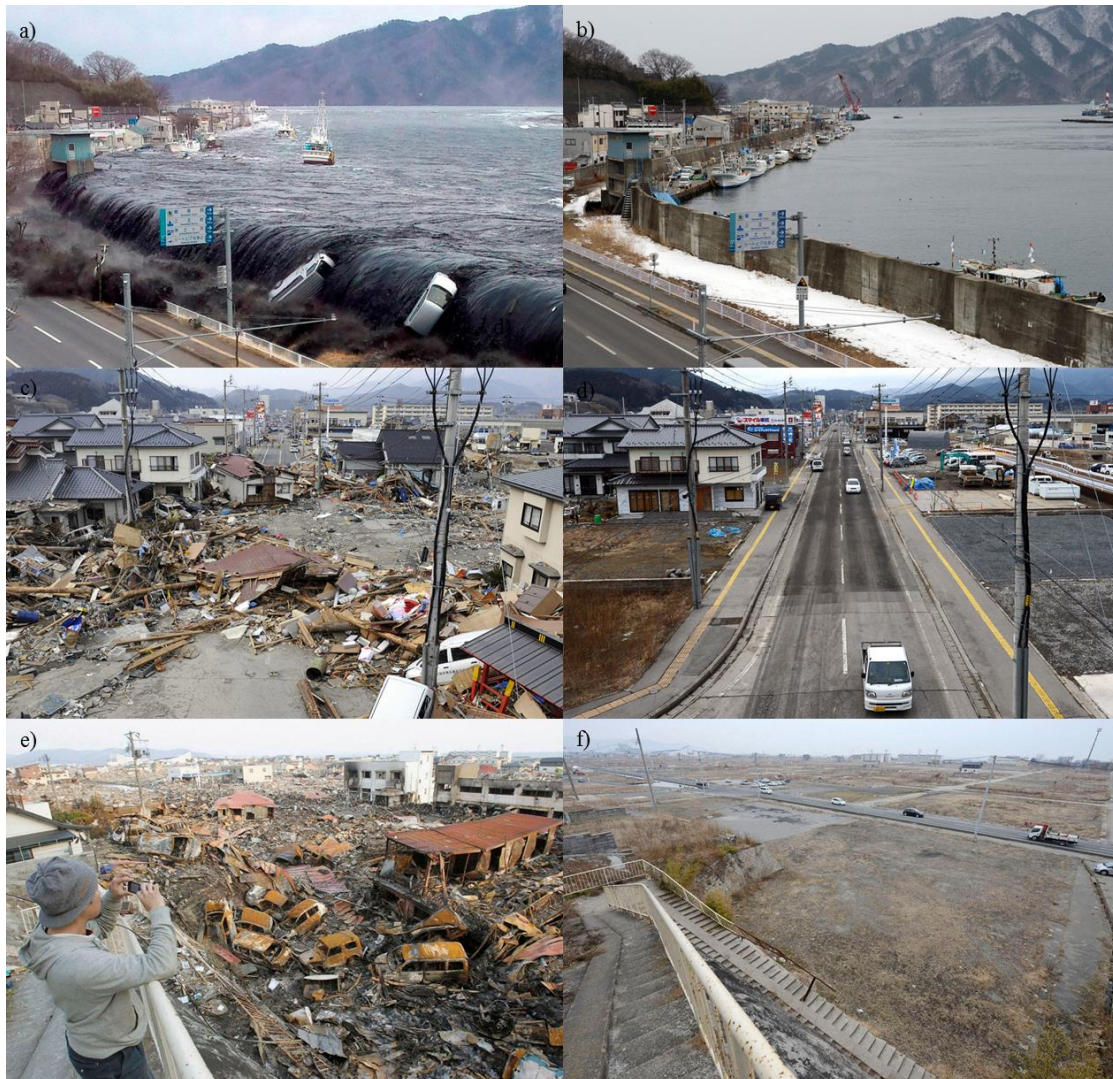
Abb. 2.11: Vorher/Nachher Bilder 2 Jahre nach dem Tsunami 2011 in Japan (Internetquelle 14): a) und b) Miyako, Präfektur Iwate, c) und d) Ofunato, Präfektur Iwate, e) und f) Ishinomaki, Präfektur Miyagi

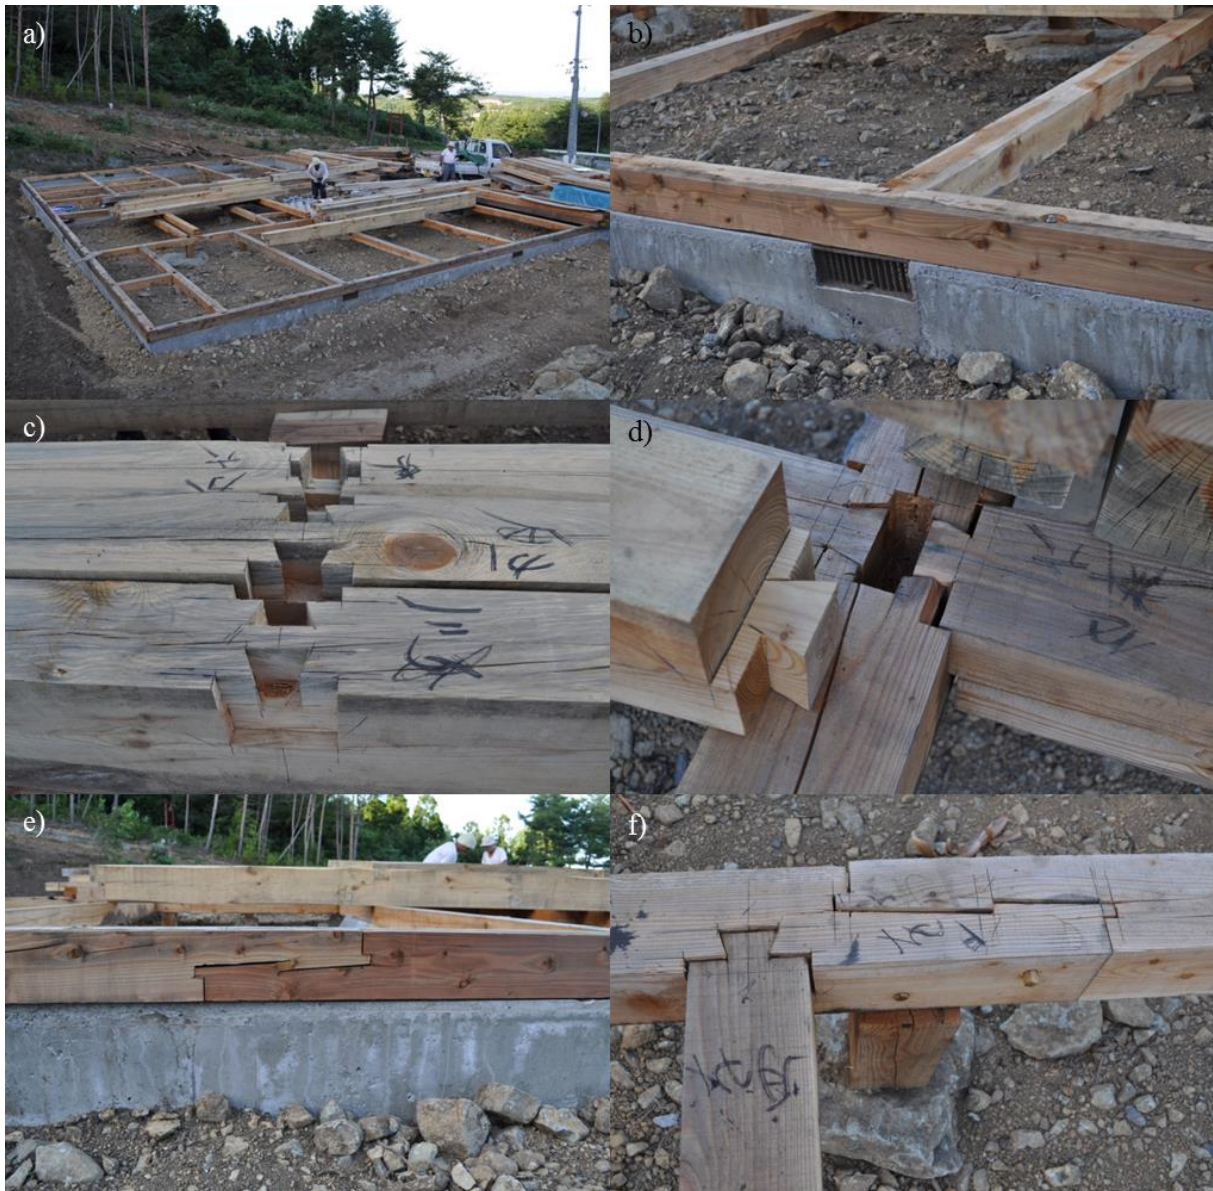
Abb. 3.2: Hausbau bei Miyako, Japan: a) Betonfundament mit Holzunterkonstruktion, b) Fundament mit Lüftungsgitter, c) und d) durch Nut verbundene Holzbalken

Abb. 3.2 und Abb. 3.3 zeigen zwei Küstenhäuser (September 2011) in unterschiedlichen Baustadien in Miyako, Japan. Die traditionelle Bauweise aus Abb. 3.1 hat sich mittlerweile weiterentwickelt: die generelle Leichtbauweise ist erhalten geblieben und einige Elemente, wie beispielsweise die erhöhten Fundamente finden weiterhin Verwendung. Es werden jedoch andere Materialien zur Verkleidung verwendet. Statt traditionell 1-etagigen Gebäuden weisen viele Wohngebäude inzwischen zwei Etagen auf, wodurch die generellen Gebäudehöhen gestiegen sind.

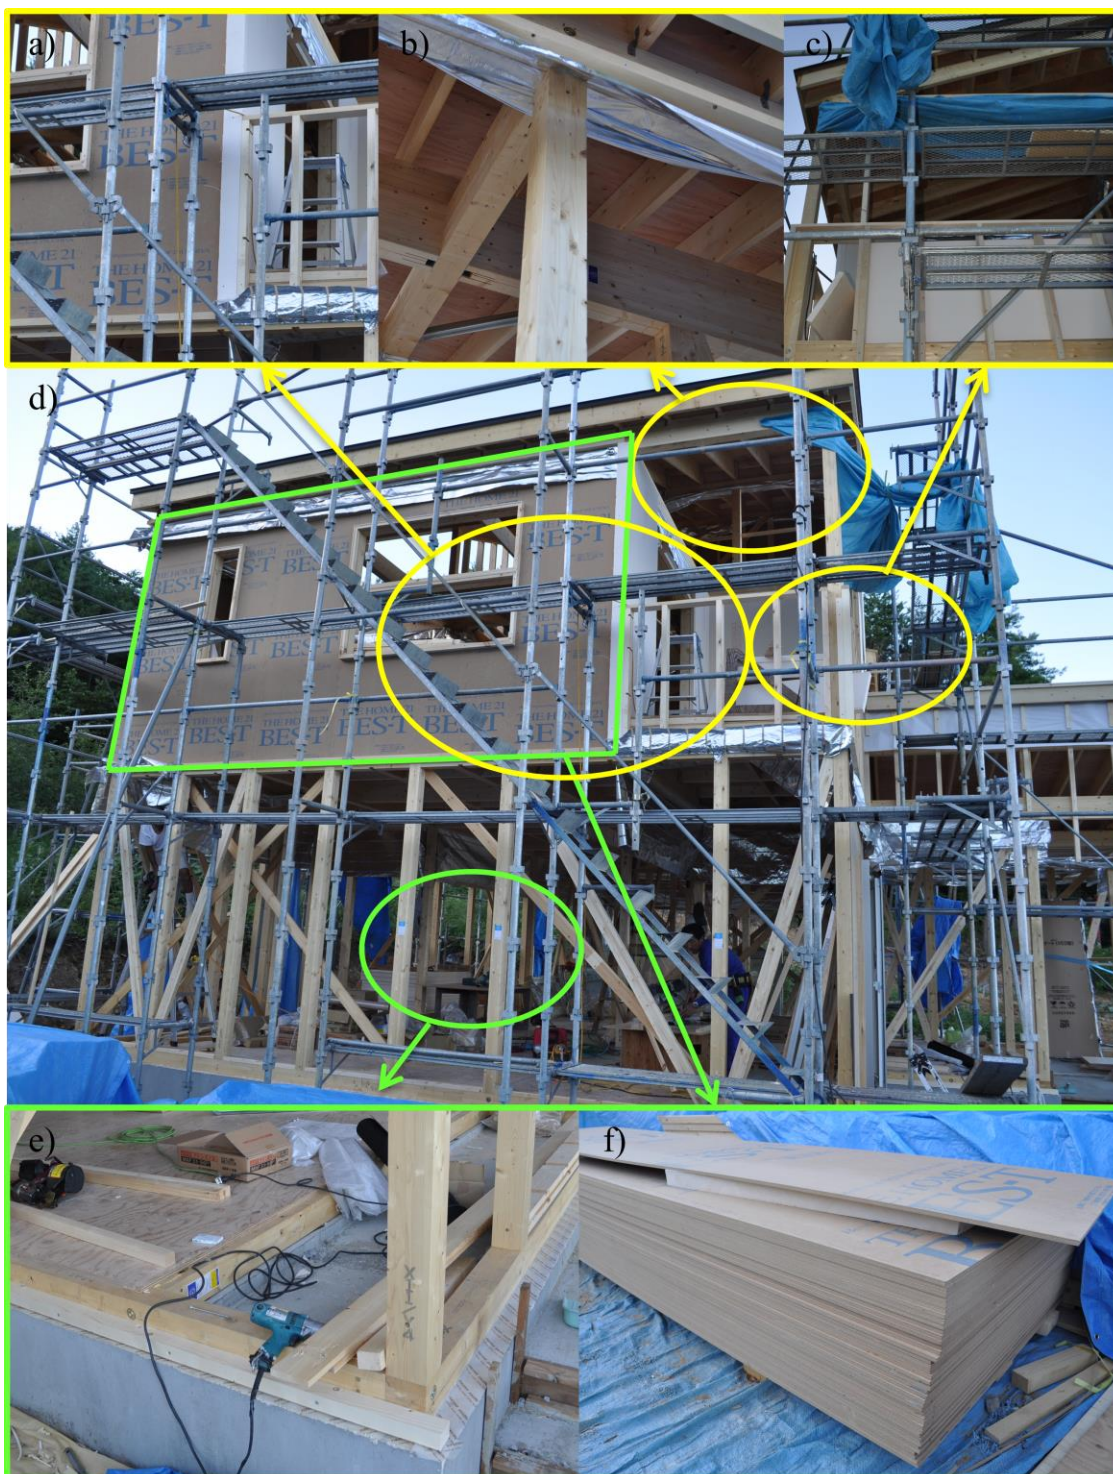
Abb. 3.3: Fortgeschrittener Hausbau bei Miyako, Japan: a), b) und c) Dachgiebel mit oberer Beplankung, d) Gesamtansicht des Rohbaus, e) Bodendetail, f) Gipskartonplatten

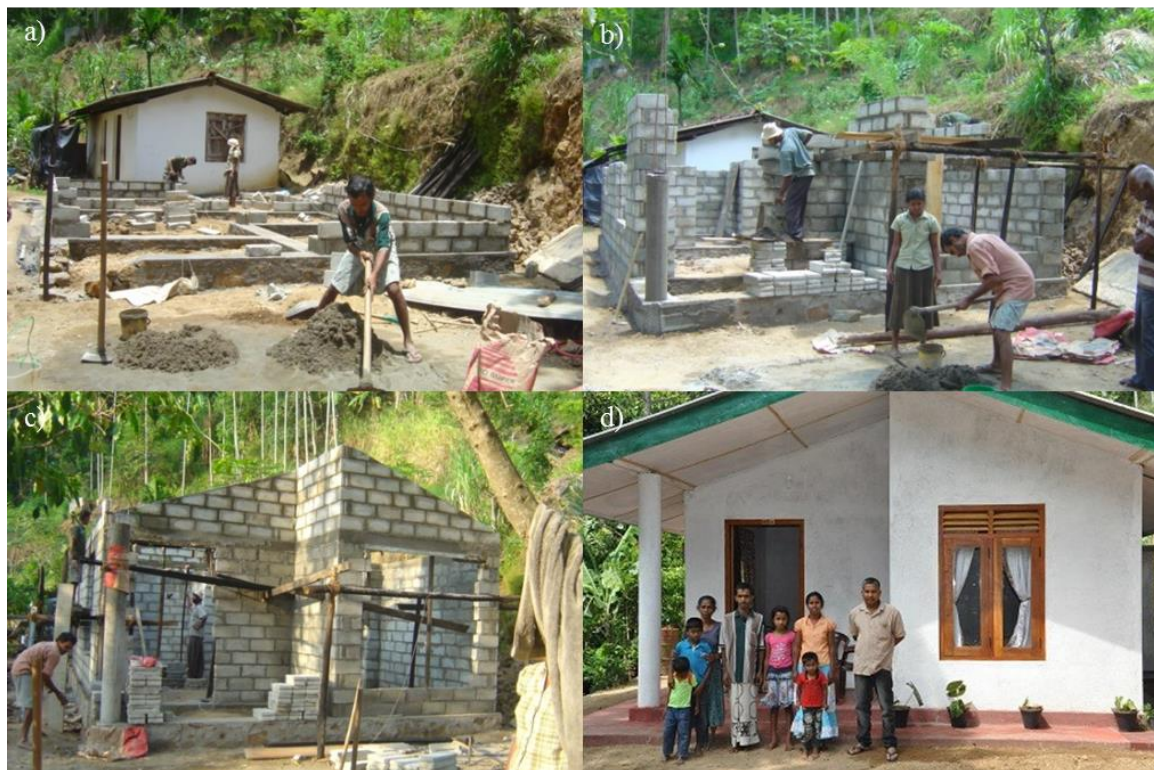
Abb. 3.4: Bauschritte eines traditionellen Ziegelsteinhauses in Sri Lanka (Internetquelle 17)

Als üblichste Konstruktionsart für Wohngebäude finden sich sowohl an der Süd- als auch Ostküste Sri Lankas Ziegelsteinbauten (Borreo, 2005). Abb. 3.4 zeigt den Bau eines traditionellen Mauerwerkshauses nach 2004. Als Gründung fanden Kies und Steine Verwendung, die

in der Umgebung gesammelt wurden. Selbiges gilt für das Dach, für das die Familie Holz sammelte. Die Kosten beliefen sich auf ca. 5200 \$ (~4000 €) (Internetquelle 17).

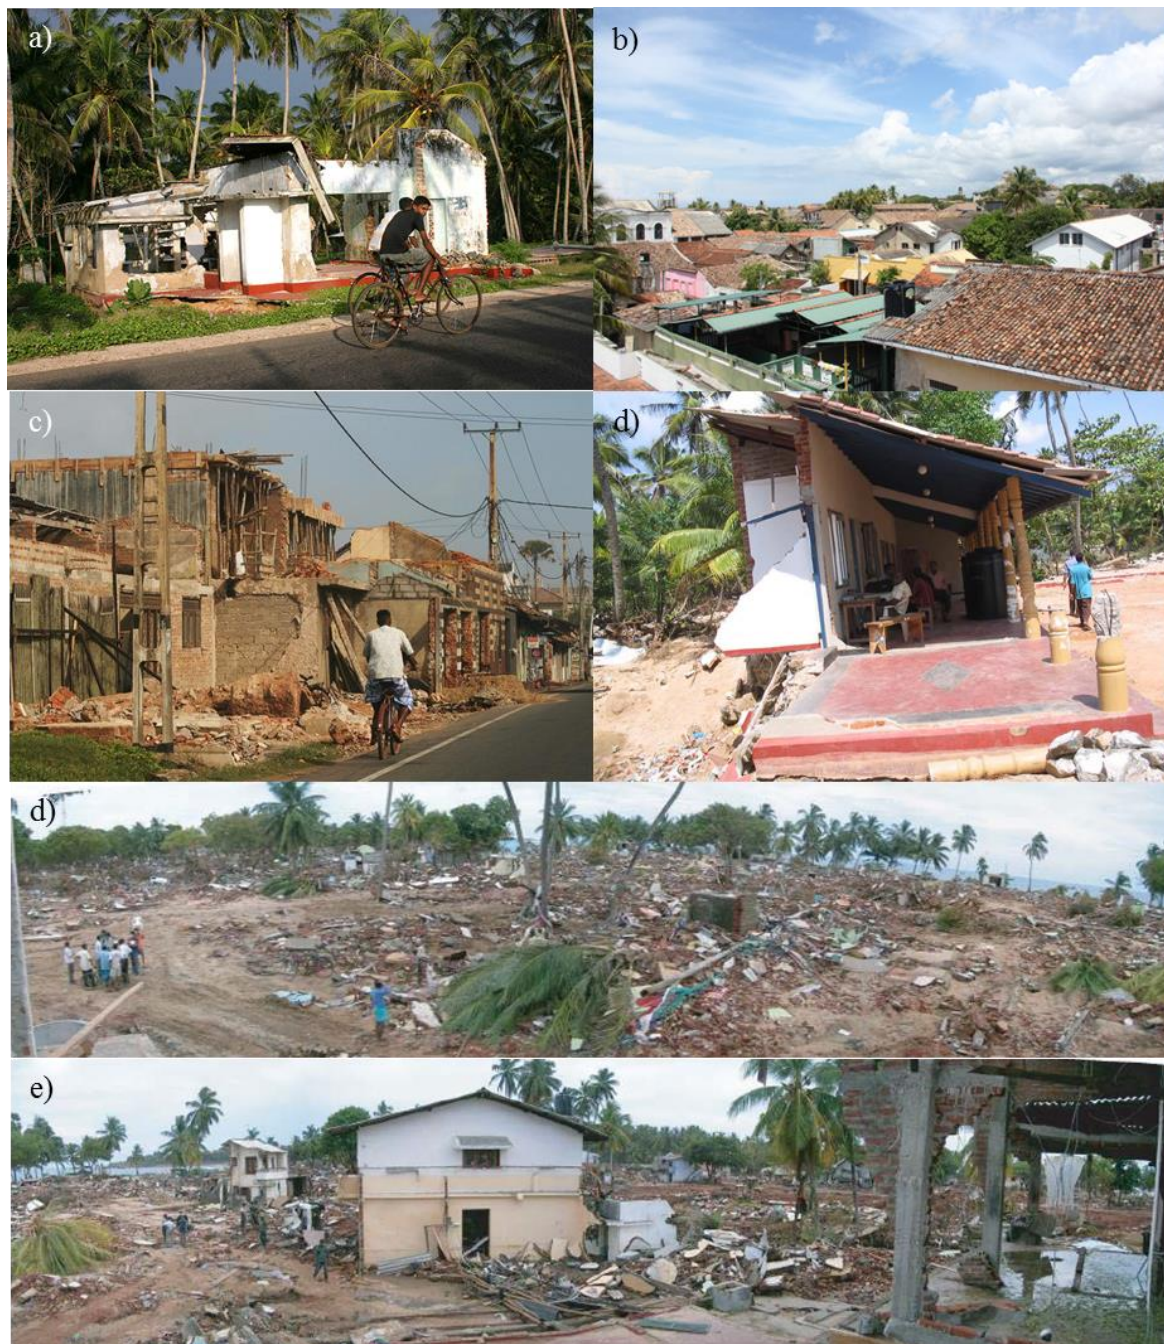
Abb. 3.6: Wohnhäuser in Sri Lanka: a) Galle (Internetquelle 18), b) Galle (Internetquelle 19), c) Galle (Internetquelle 19), d) Peraliya (Borreo, 2005), e) und f) Hambantota (Wijeyewickrema, et al., 2006)

Abb. 3.6 zeigt weitere Bauweisen in Küstengebieten, die durch den Tsunami 2004 zerstört wurden. Abgebildet sind Wohnhäuser aus verputztem Mauerwerk oder Beton mit Dächern, die aus Ziegeln oder Holz bestehen.

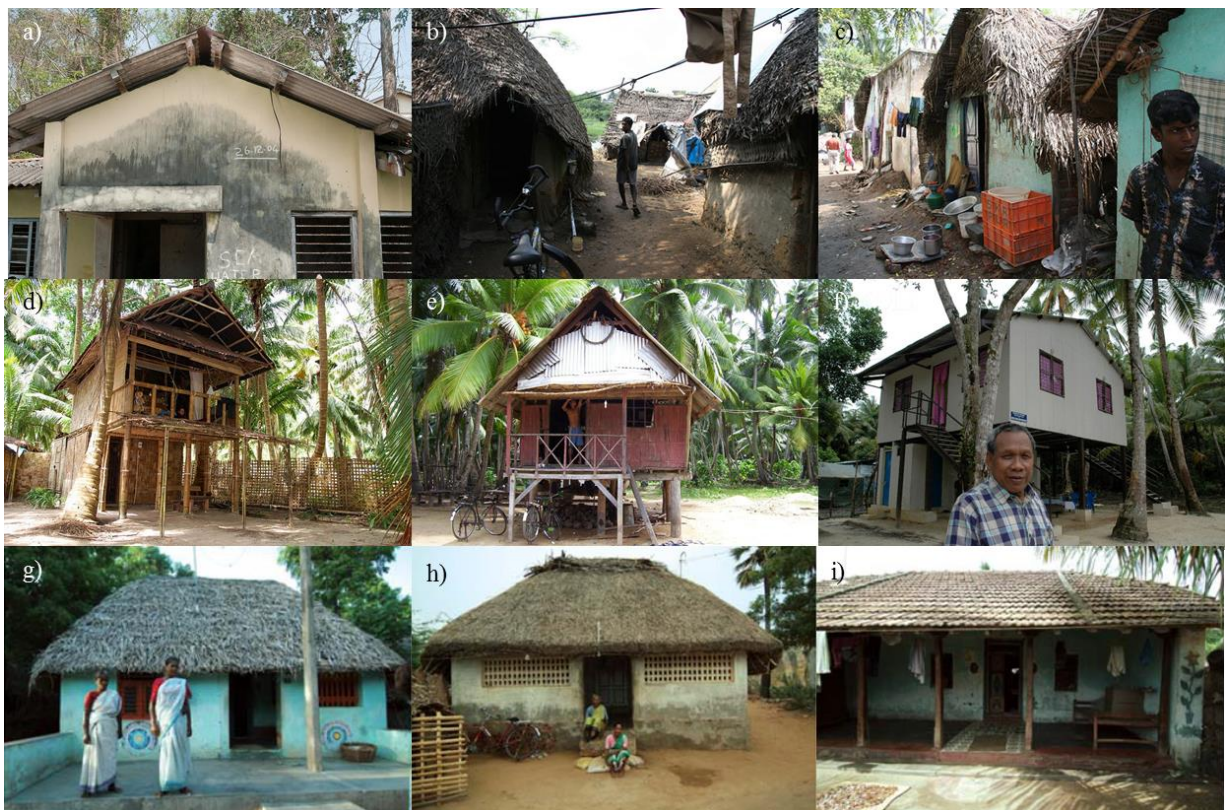
Abb. 3.7: Wohnhäuser in Indien: a) Andamanen (Internetquelle 21), b) Nagapattinam (Internetquelle 22), c) Nagapattinam (Internetquelle 22), d) Andamanen (Internetquelle 23), e) Car Nicobar (Internetquelle 24), f) Car Nicobar (Internetquelle 25), g) Tamil Nadu, Dach aus Kokosnussblättern, h) Tamil Nadu, Strohdach, i) Tamil Nadu, Dach aus Mangalore-Ziegeln (Barenstein & Pittet, 2007)

oder Schilfwänden (*reeds*) verwendet, während die Dächer aus Stroh oder Mangalore-Ziegeln bestanden (Borreo, 2005). Abb. 3.7 veranschaulicht die typischen Bauweisen. Einige Häuser, die unmittelbar am Wasser gebaut sind, verfügen über eine Erhöhung durch Pfosten oder Pfeiler. Dadurch sind sie vor kleineren Überflutungen geschützt (Abb. 3.7 d-f). Traditionellerweise wurden die Wohnhäuser aus dem Material gefertigt, das im Wald gefunden wurde. Dazu zählten Bambus und getrocknetes Gras. Heutzutage können die meisten Materialien nicht mehr vor Ort bezogen werden, sondern Ziegel und Zement müssen gekauft werden. Die Dächer bestehen aus Stroh, Kokosnussblättern oder Mangalore-Ziegeln (Abb. 3.7 g-i), aber auch Asbestplatten und Zinnblechen (Internetquelle 20).

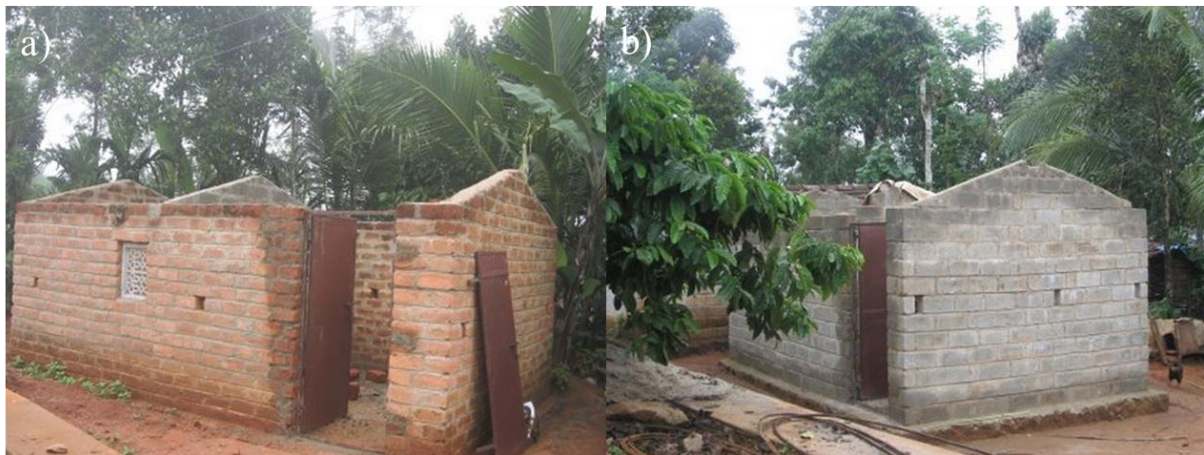
Abb. 3.8: Ziegelsteine in Indien (Internetquelle 26): a) sonnengetrocknete Ziegelsteine, b) gebrannte Ziegel und Zementblöcke

Die Wände älterer Bauweisen, die sehr einfach gehalten sind, bestehen zum Teil nur aus Schlamm und Bambusstöckern. Zunehmend werden sonnengetrocknete, oder hochwertigere gebrannte Ziegel und Zementblöcke verwendet. Sonnengetrocknete Ziegel können selbst hergestellt werden und sind dadurch deutlich günstiger als gebrannte Ziegel und Zementblöcke die teuer von außerhalb erworben werden müssen (Internetquelle 26). Abb. 3.8 zeigt jeweils ein Beispiel für die genannten Ziegelsteinarten.

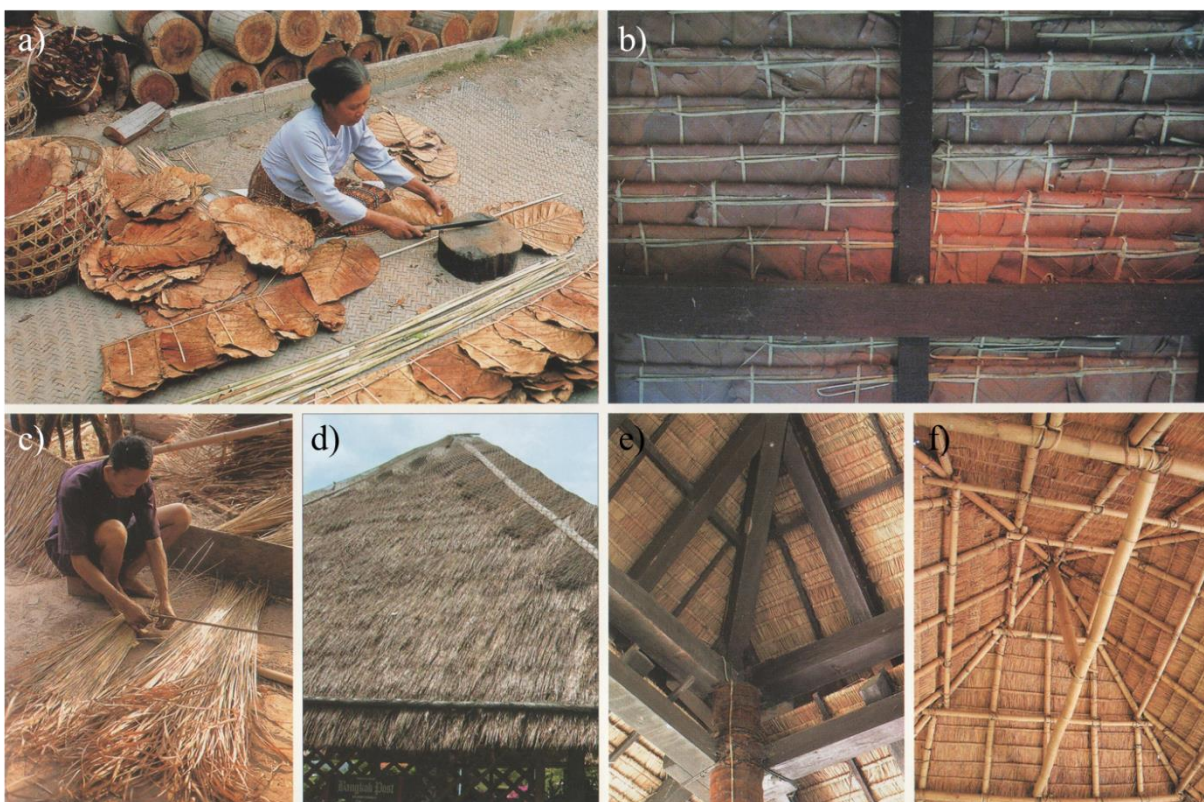
Abb. 3.9: Traditionelle Baustoffe in Thailand (Sthapitanonda & Mertens, 2006): a) und b) tong tung Blätter c), d), e) und f) Gras, Schilf und Palmenblätter, die an Bambus oder Rattan genäht werden

Traditionell wurden Wohnhäuser aus Bambus gefertigt, da das Gebäude dadurch komplett von den Eigentümern selbst gebaut werden konnte. Abb. 3.9 a und b zeigen tong tung Blätter vor und nach der Verwendung als Dachkonstruktionen. Gras, Schilf und Palmenblätter, die an Bambus oder Rattan genäht werden, dienen ebenfalls als Dach (Abb. 3.9c bis f).

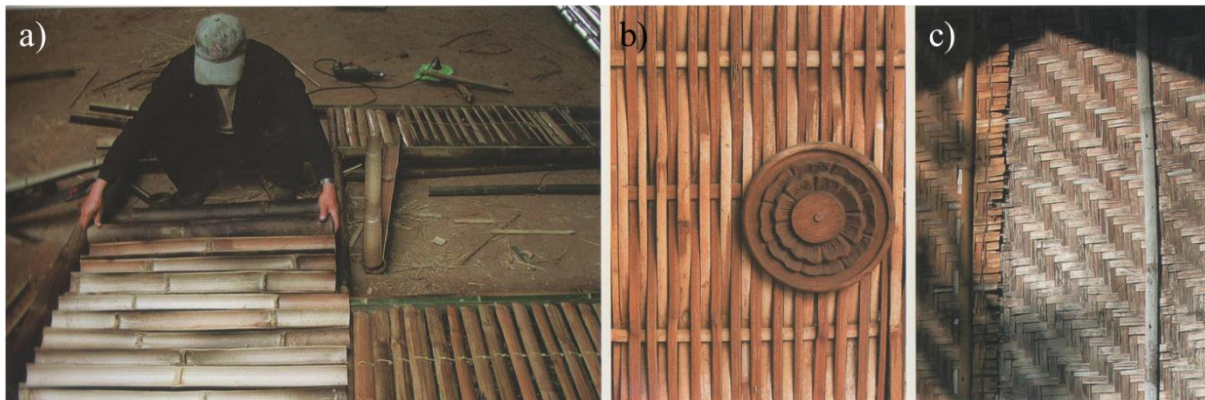
Abb. 3.10: Traditionelle Baustoffe in Thailand (Sthapitanonda & Mertens, 2006): a), b) und c) geteilter Bambus, Rattan und Schilf als Leichtbauwand

Geteilter Bambus, Rattan oder Schilf werden als Leichtbauwand verwendet (Abb. 3.9 g bis i) (Sthapitanonda & Mertens, 2006).

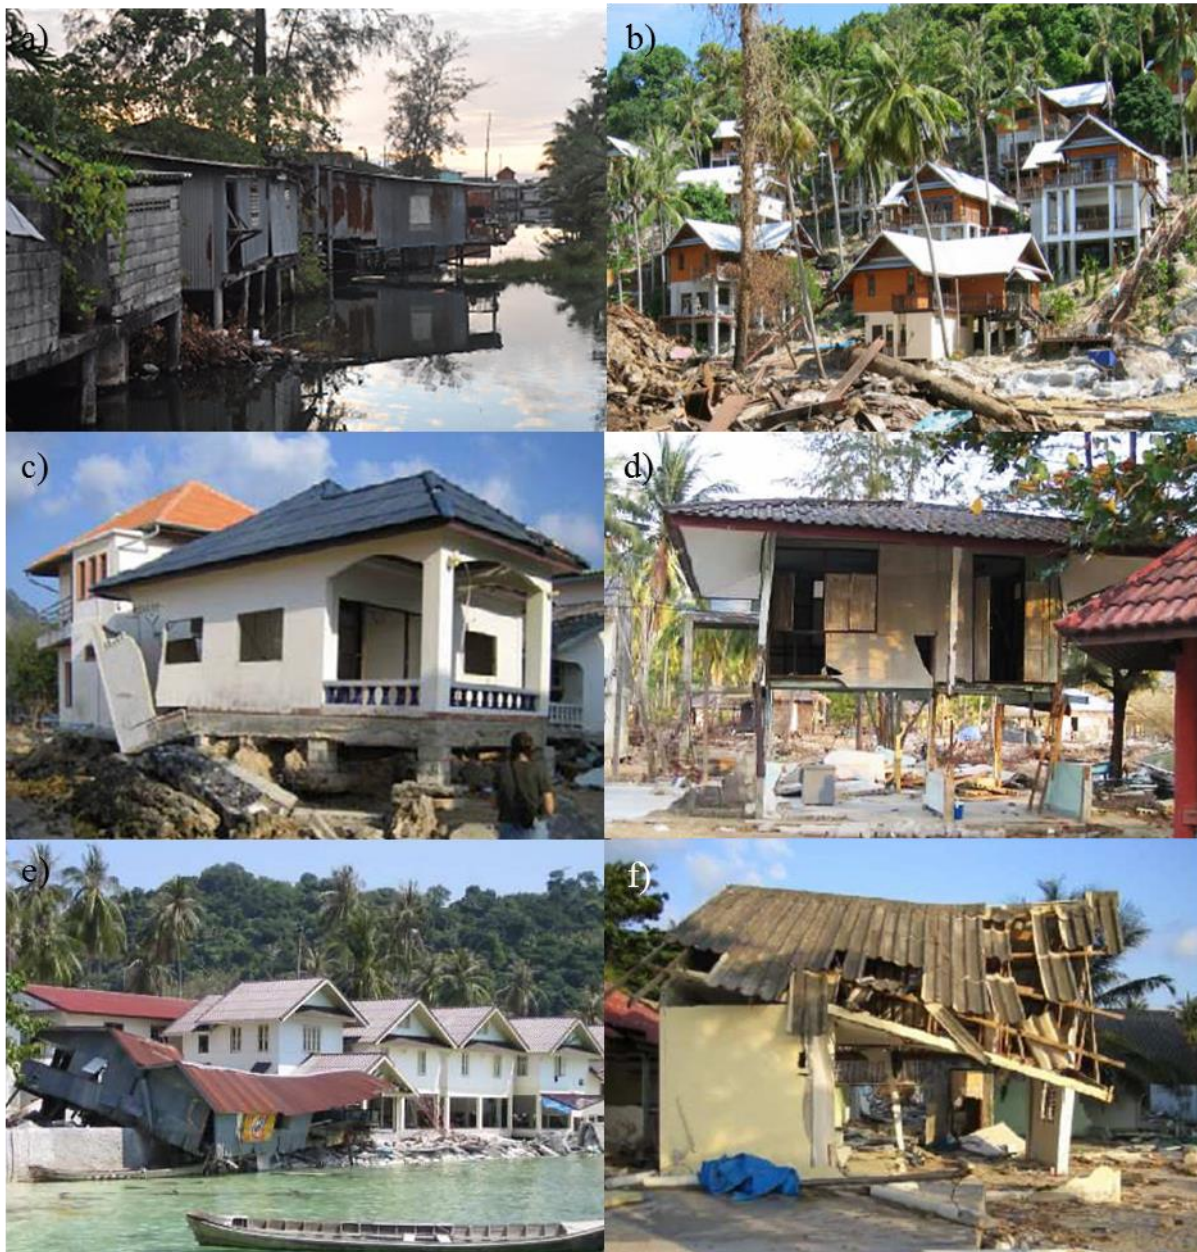
Abb. 3.12: Typische Häuser in Thailand: a) Phuket (Internetquelle 27), b) Ko Phi Phi (Internetquelle 28), c) und d) Kamala Beach (Pomonis, et al., 2006), e) Ton Sai Bay (Pomonis, et al., 2006), f) Kamala Beach (Pomonis, et al., 2006)

Die Fundamente thailändischer Gebäude bestehen meist aus flachen Einzelfundamenten (*shallow spread footings*), meist einen Meter über dem Boden (Dalrymple & Kriebel, 2005). Das in Abb. 3.12 f abgebildete eingeschossige Haus liegt ca. 100 m von der Küste in Kamala

Beach entfernt und ist beispielhaft für ortstypische Leichtbauweise und mangelhaftem Tragwerk (Pomonis, et al., 2006). Wandkonstruktionen sind überwiegend aus Leichtbauweise (Abb. 3.12 d). Häuser die unmittelbar an der Küste gebaut wurden, sind durch Pfeiler oder Pfosten erhöht (Abb. 3.12 b und e). Abb. 3.12 c zeigt ein traditionelles Mauerwerksgebäude.

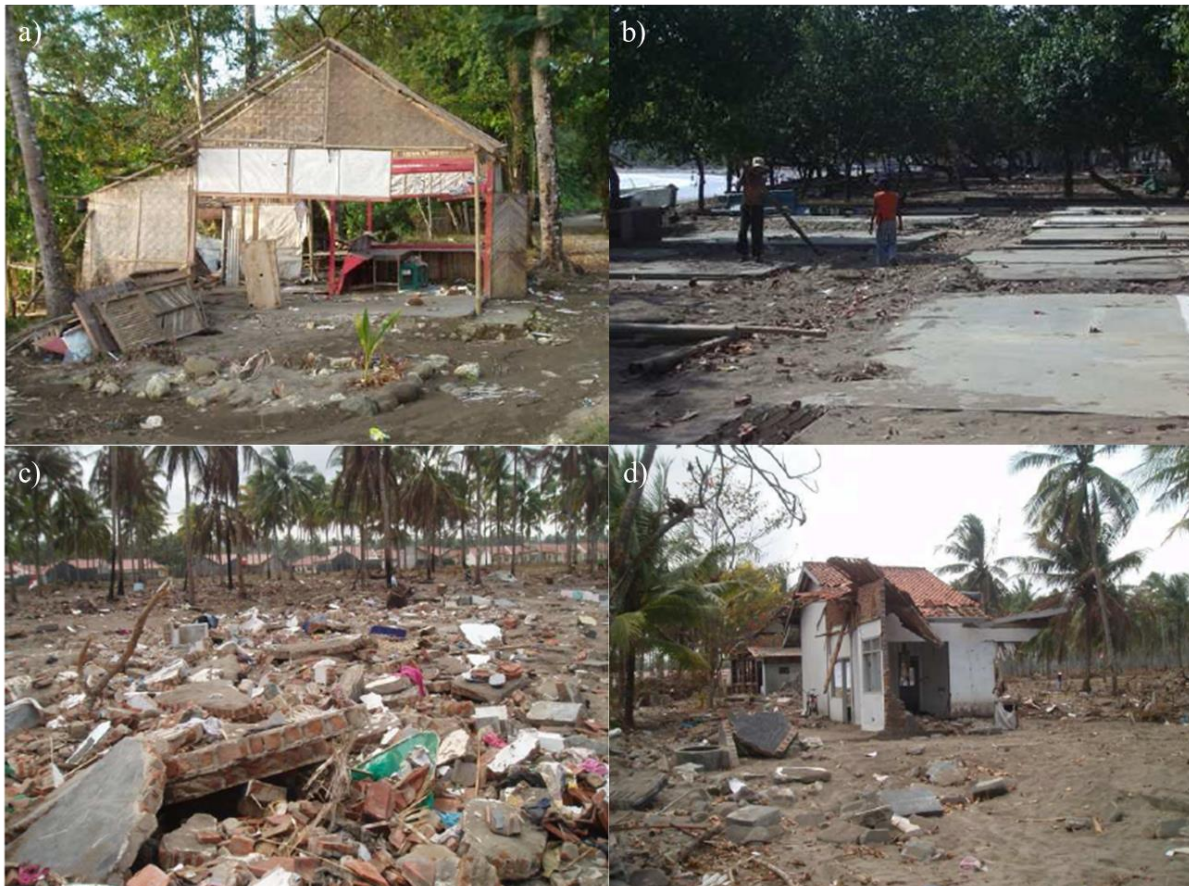
Abb. 3.13: Landestypische Leichtbauweisen auf Java, Indonesien (Reese, et al., 2007): a) und b) Zerstörung bei Bambus-Holzhausern nach Überflutungshöhen von 1 m bzw. 3 m, c) und d) traditionelle Ziegelsteinbauten bei Überflutungshöhen von ca. 3 m

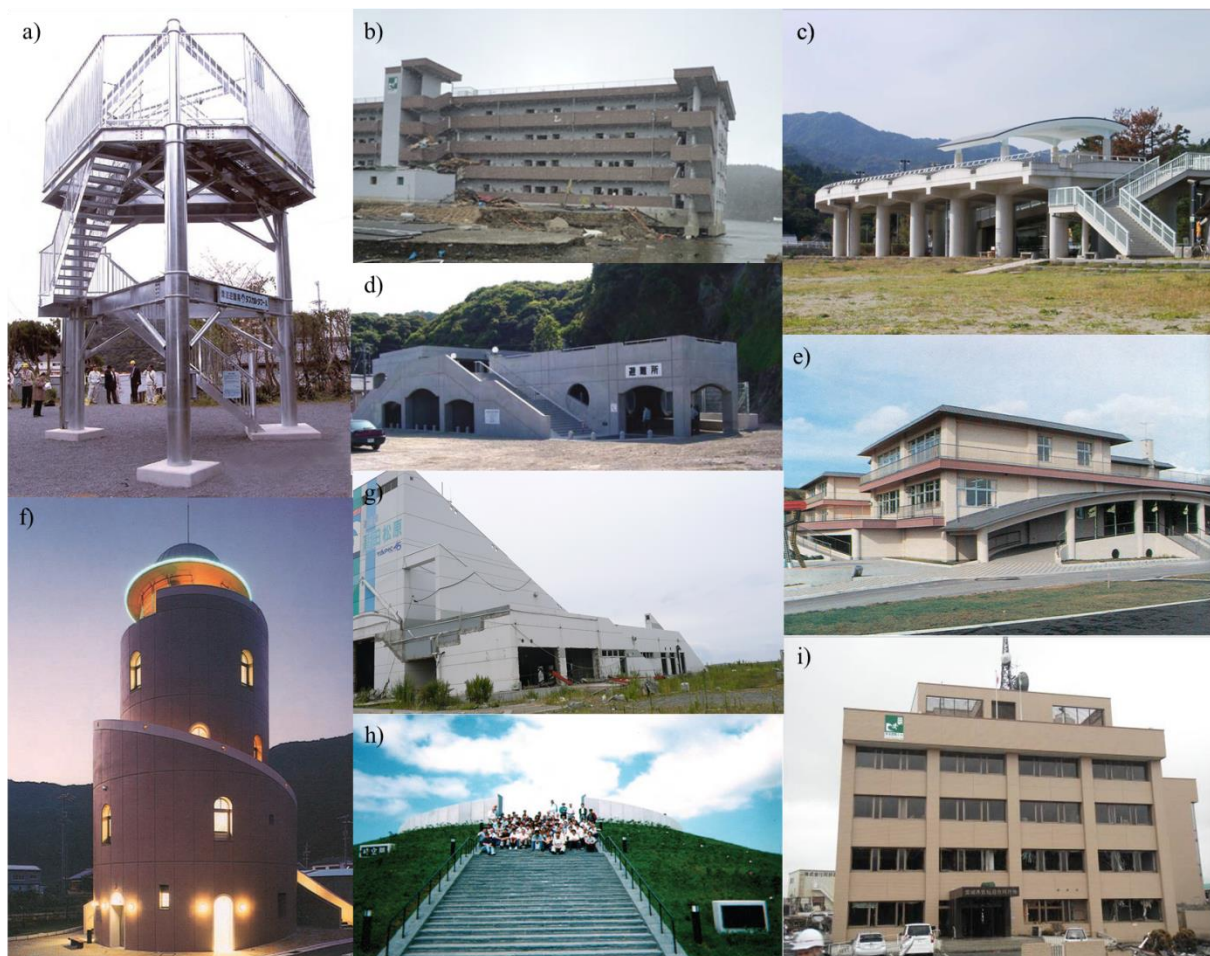
Abb. 3.16: vertikale Evakuierkonstruktionen in Japan: a) Life-Saving Tower/Tasukaru Tower in Tanabe Town (FEMA-P646, 2008), b) Gebäude in Minamisanriku nach 2011 (Shibayama, et al., 2013), c) Shirahama Beach Resort in Toyo (FEMA-P646, 2008), d) Gebäude in Kaifu (FEMA-P646, 2008), e) Grundschule in Aonae f) Nishiki Tower (FEMA-P646, 2008), g) Konstruktion in Rikuzentakata nach 2011 (Dank an Gesa Neuert), h) Berme in Aonae (FEMA-P646, 2008), i) Gebäude in Kesenuma City (Internetquelle 29)

In Japan gab es bereits vor 2011 zahlreiche zu Evakuierungszwecken konstruierte, ausgeschilderte Gebäude (s. Tab. 2), während ich keinerlei Belege finden konnte, dass offiziell ausgewiesene Evakuierungsgebäude bereits vor 2004 in den Anrainerstaaten vorzufinden waren. Aus und für die USA gibt es zudem zahlreiche Richtlinien u.a. „FEMA P-646 - Guidelines for Design of Structures for Vertical Evacuation from Tsunamis (2008), FEMA P-55 - Coastal Construction Manual (2011), The City and Country of Honolulu Building Code (CCH) –The 2003 International Building Code (IBC) und American Society of Civil Engineers (ASCE) 7 - Minimum Design Loads for Buildings and other Structures” (vgl. Kapitel 4.2). Abb. 3.16 zeigt verschiedene Möglichkeiten von vertikalen Evakuierungsgebäuden.

Viele der Gebäude die in Japan versagt haben wurden zu Zeiten wo es noch keine Richtlinien zum Tsunamischutz gab erbaut. Die einzige verfügbare Richtlinie wäre das „Tsunmai Rescue Building Design Manual“ nachdem beispielsweise das Evakuierungsgebäude in Minamisanriku (Abb. 3.16 b) gebaut wurde, das den Tsunami 2011 überstanden hat (Shibayama, et al., 2013). Der Tasukaru Tower in Tanabe Town der Präfektur Wakayama hat eine Höhe von 7,5 m und bietet Zuflucht für 100 Menschen (Abb. 3.16 a). Für 700 Evakuierende ist der Shirahama Beach Resort (Höhe 11,5 m) in Toyo, der Präfektur Kochi, konzipiert (Abb. 3.16 c). In der Präfektur Mie können durch den 21,8 m hohen Nishiki Tower (Abb. 3.16 f) 500 Menschen evakuiert werden (Velotti, et al., 2012). Mi ist eine kleine Fischerstadt, die in der Vergangenheit stark durch Tsunamis zerstört wurde. Der aus Stahlbeton gebaute Evakuierungsturm besteht aus fünf Ebenen und soll im Ernstfall innerhalb von 5 min erreichbar sein (Leonard, et al., 2011).

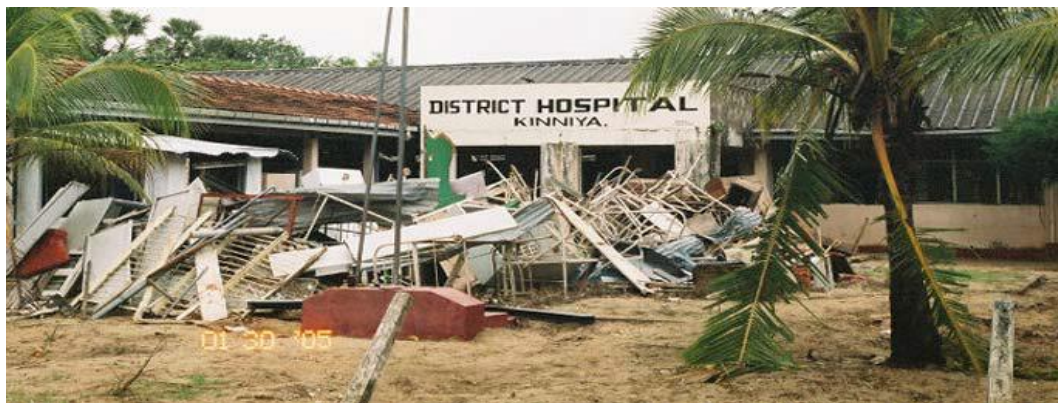
Abb. 3.17: Krankenhaus in Distrikt Kinniya, in Trincomalee, Sri Lanka (Borreo, 2005)

Öffentliche Gebäude, wie Schulen und Krankenhäuser sind in Sri Lanka im Allgemeinen als Stahl oder Stahlbetonkonstruktion vorzufinden. Diese Aussage trifft allerdings nicht auf alle Gebäude zu (s. Abb. 3.17). Das Krankenhaus in Kinniya hat den Tsunami zwar scheinbar überstanden, dennoch entspricht ein Wellblechdach und eine eingeschossige Bauweise nicht den Anforderungen bei hohen Überflutungshöhen. In Galle, Matara und Hambantota werden laut Feldstudien von Murao & Nakazato (2010), die überwiegende Anzahl der Häuser mit zwei oder mehr Etagen aus Stahl oder Stahlbeton als Apartments, Büros, zu gewerblichen Zwecken oder als öffentliche Gebäude genutzt.

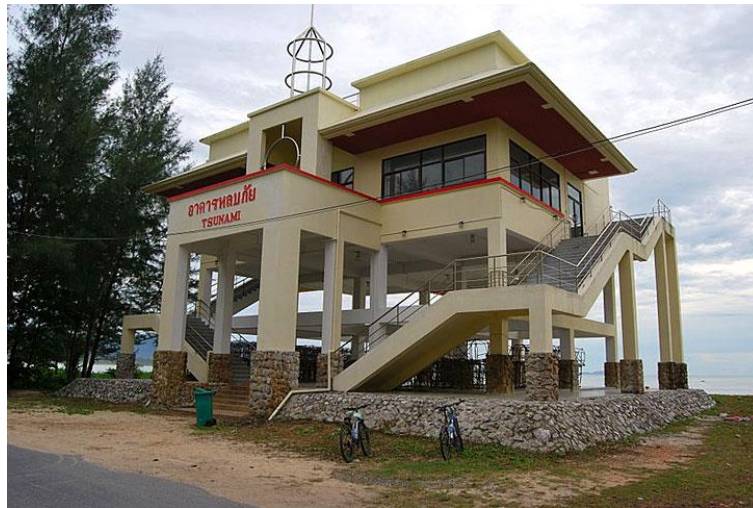
Abb. 3.19: Evakuierungsgebäude in Phang Nga (Internetquelle 30)

Während des Tsunamis 2004 fanden bereits mehrstöckige Gebäude, darunter Ferienbauten aus Stahlbeton, Verwendung als vertikale Evakuierungsgebäude (Dalrymple & Kriebel, 2005). Mittlerweile wurde in Nam Khem eine Schule offiziell als Evakuierungsgebäude deklariert und 2010 ein Evakuierungsgebäude in Phang Nga fertiggestellt (s. Abb. 3.19) (Suppasri, et al., 2012 b).

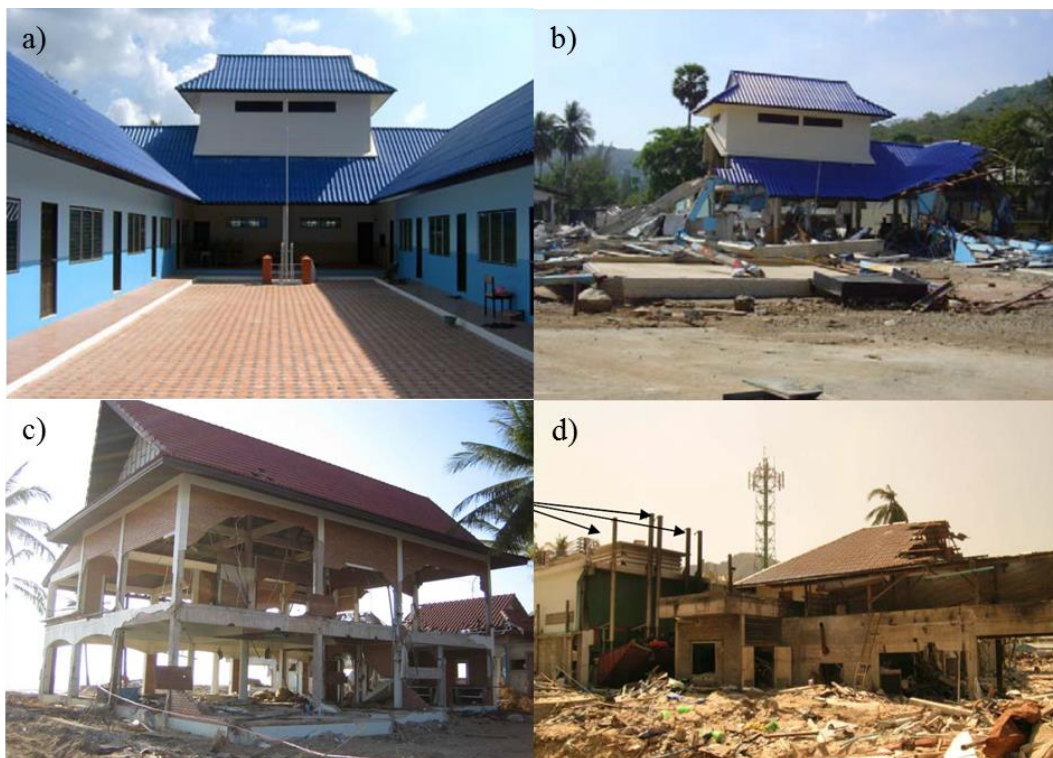
Abb. 3.20: Öffentliche Gebäude bzw. mögliche Evakuierungsgebäude in Thailand (Pomonis, et al., 2006): a) und b) Schule in Kamala Beach vor und nach dem Tsunami, c) 2-etagiger Resort in Khao Lak, d) örtliches Elektrizitätswerk und Kommunikationsgebäude in Phi Phi Island

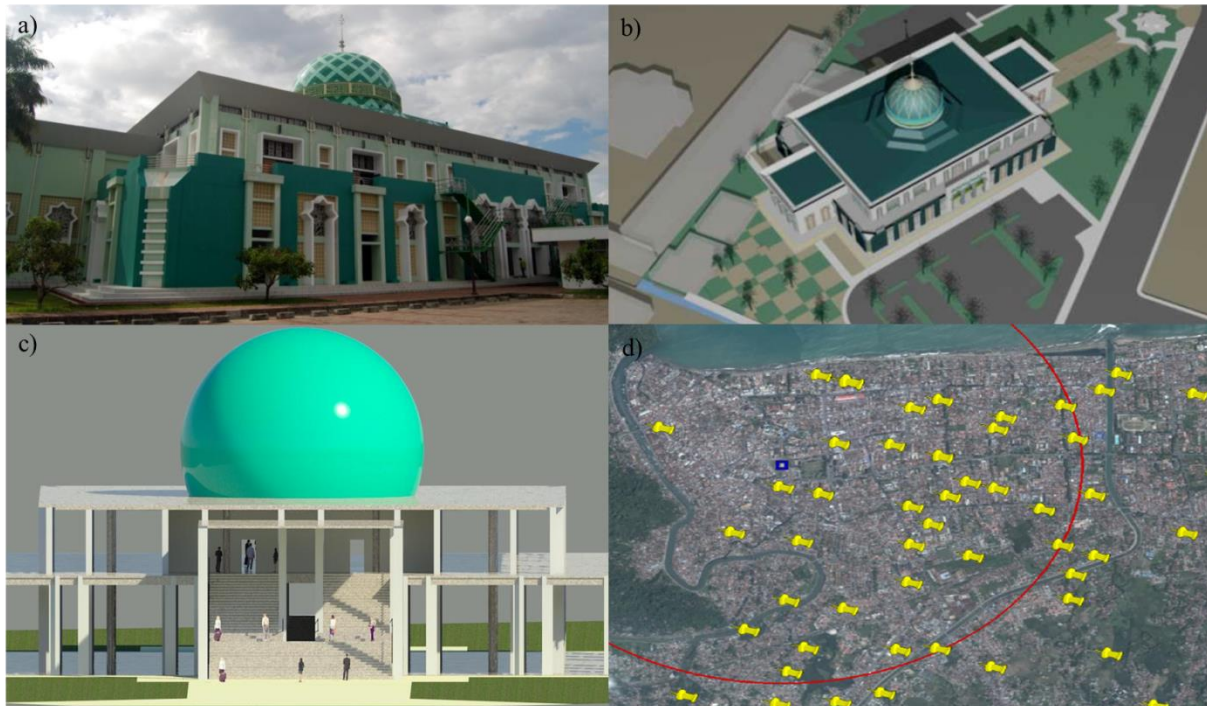
Abb. 3.22: Nutzung von Moscheen in Padang als Evakuierungsgebäude (Internetquelle 31): a) Masjid Nural Iman, b) 3D Grafik, c) weitläufige Treppen zu oberen Etagen, d) Übersicht an Moscheen in Küsternähe

In einer flachen gelegenen Gegend wie Padang ist eine horizontale Evakuierung der Menschen nicht möglich und für einen Neubau steht oft kein Baugrund zu Verfügung. Deshalb wäre eine Nutzung einiger bereits bestehender Gebäude und Verbesserung zu vertikalen Evakuierungsgebäuden denkbar. Abb. 3.22 zeigt einen mögliche Verbesserung einer Moschee sowie eine Übersicht von weiteren potentiellen Gebäuden (Internetquelle 31), die als Evakuierungsgebäude nach baulicher Anpassung dienen könnten.
