Technische Universität Braunschweig
Leichtweiß-Institut für Wasserbau
Abteilung Hydromechanik und Küsteningenieurwesen
Prof. Dr.-Ing. Hocine Oumeraci

Bachelorarbeit

Entwicklung von Strategien für die Konstruktion von tsunamisicheren Bauweisen

Braunschweig, August 2013

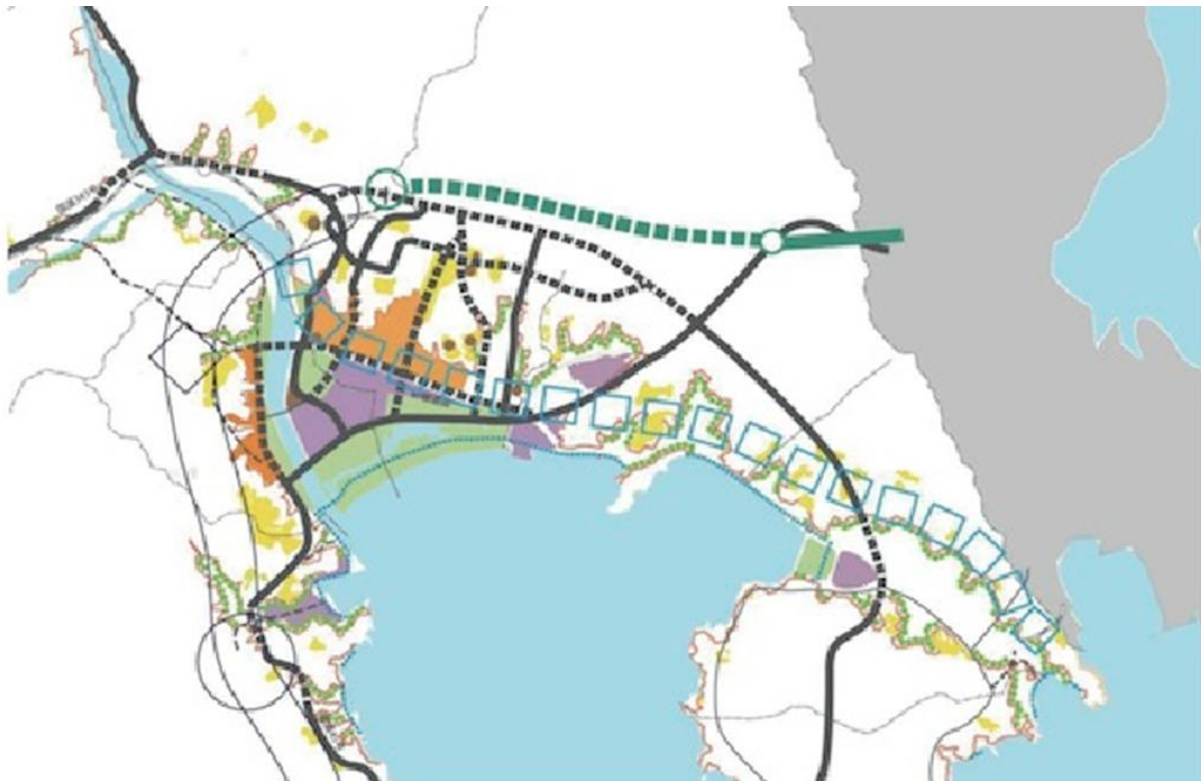
Insgesamt wurden in **Rikuzentakata** 3.159 Gebäude komplett zerstört, 182 mäßig zerstört, und 27 als teilweise beschädigt verzeichnet. Abb. 3.39 zeigt eine Grafik zum Wiederaufbau der Stadt. Häuser in erhöhten Gebieten sind gelb markiert, lila steht für neue Industrie und die orange Markierung zeigt den geplanten neuen Stadtkern (Häuser, Industrie, öffentliche Einrichtungen). In brauner Farbe ist das vorgesehene Gebiet für öffentliche Einrichtungen, in grün die Erneuerung der Natur dargestellt. Die hellblauen Rechtecke stehen für den Schienen-

verkehr und die breiten gestrichelten Linien für den Ausbau von Straßen (Inagaki & Saito, 2012).

Abb. 3.39: Wiederaufbaupläne der Stadt Rikuzentakata, Iwate (Inagaki & Saito, 2012)

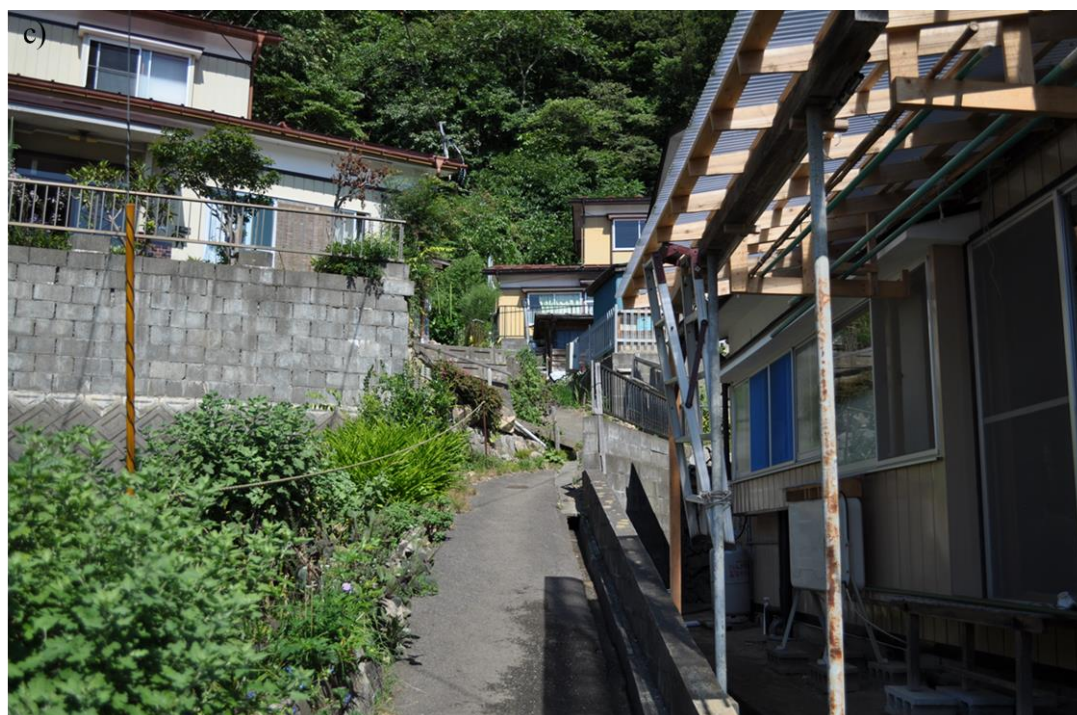
Taro (s. Abb. 3.41 a), die in erhöhtem Gelände errichtet wurden. Die Pfeile zeigen auf die Überreste der Grundmauern von ehemaligen Wohnhäusern. Abb. 3.42 zeigt erhöht liegende Wohngebäude in **Taro**. Diese Häuser haben den Tsunami aufgrund ihrer Lage in erhöhtem Gelände überstanden. Deutlich erkennbar sind die engen Wege zwischen den Gebäuden und die recht willkürliche Ausrichtung. Diese Voraussetzungen sind bei einer Evakuierung unvorteilhaft, da die schmalen Wege nicht von vielen Menschen zum gleichen Zeitpunkt passiert werden können.

Abb. 3.42: schmale Gassen zwischen Wohnhäusern in Taro, Japan (Dank an A. Strusińska-Correia)

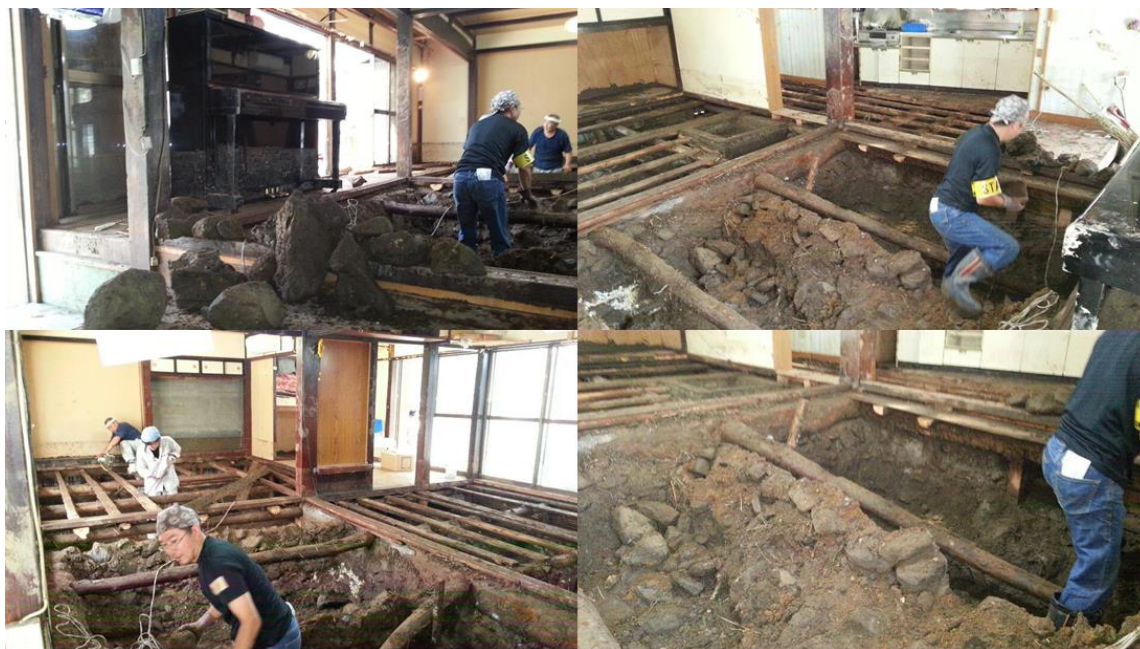
Abb. 3.43 zeigt die Sanierung eines Wohngebäudes in Arari der Präfektur Shizuoka in **Japan**. Durch den Tsunami wurden große Steine, Treibholz und Sediment unter den Boden des Hauses gespült (Internetquelle 39).

Abb. 3.43: Sanierung eines Wohnhauses in Arari der Präfektur Shizuoka (Internetquelle 39)

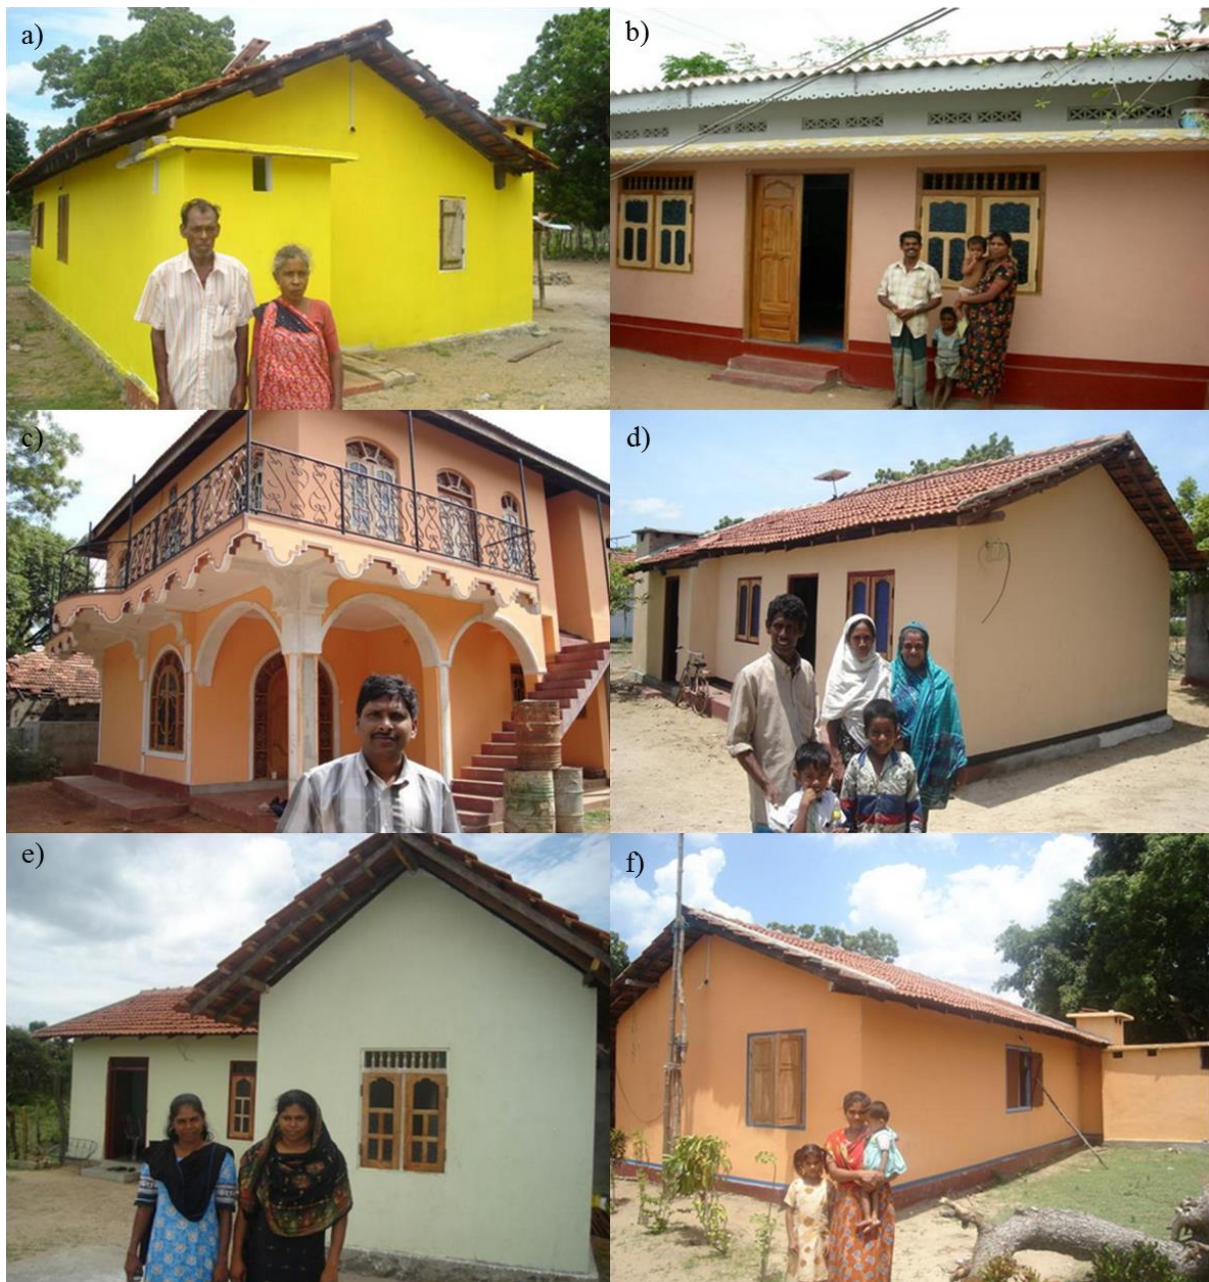
Abb. 3.44: Beispiele für wiederaufgebaute Wohnhäuser in Sri Lanka (Internetquelle 41)

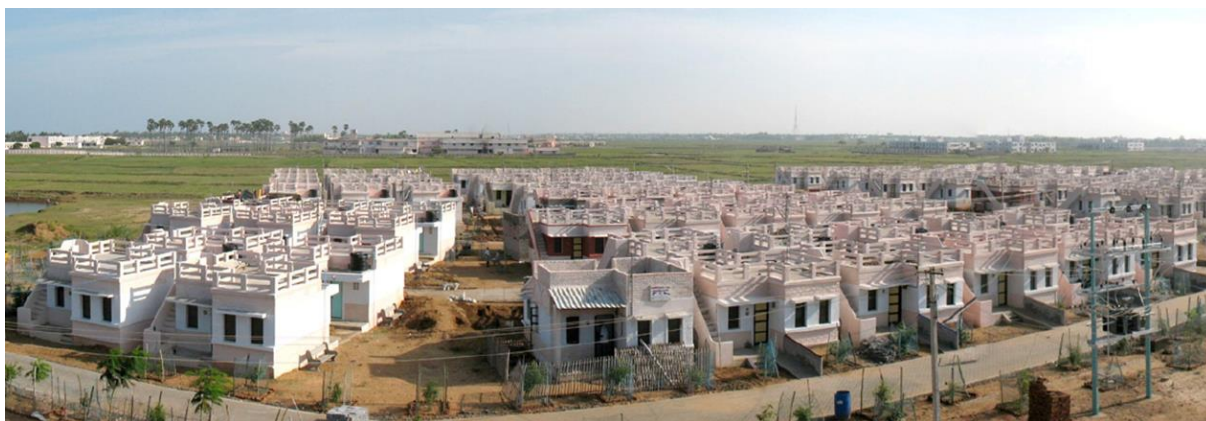
In Karaikal Pondicherry, **Indien** wurde ein ganzes Dorf wiederaufgebaut (s. Abb. 3.45). Das Konzept wurde zusammen mit den künftigen Bewohnern entwickelt und umgesetzt. Es wurden umweltfreundliche Baumaterialien verwendet, die vor Ort hergestellt werden konnten und die Nutzung von Regenwasser für den Hausgebrauch ermöglicht. Die errichteten Gebäude werden zudem als sicher bei Erdbeben, Hochwasser und Zyklonen beschrieben (Swiss Solidarity & Swiss Red Cross, 2008 a).

Abb. 3.45: Wiederaufbau in Karaikal Pondicherry, Indien (Swiss Solidarity & Swiss Red Cross, 2008 a)

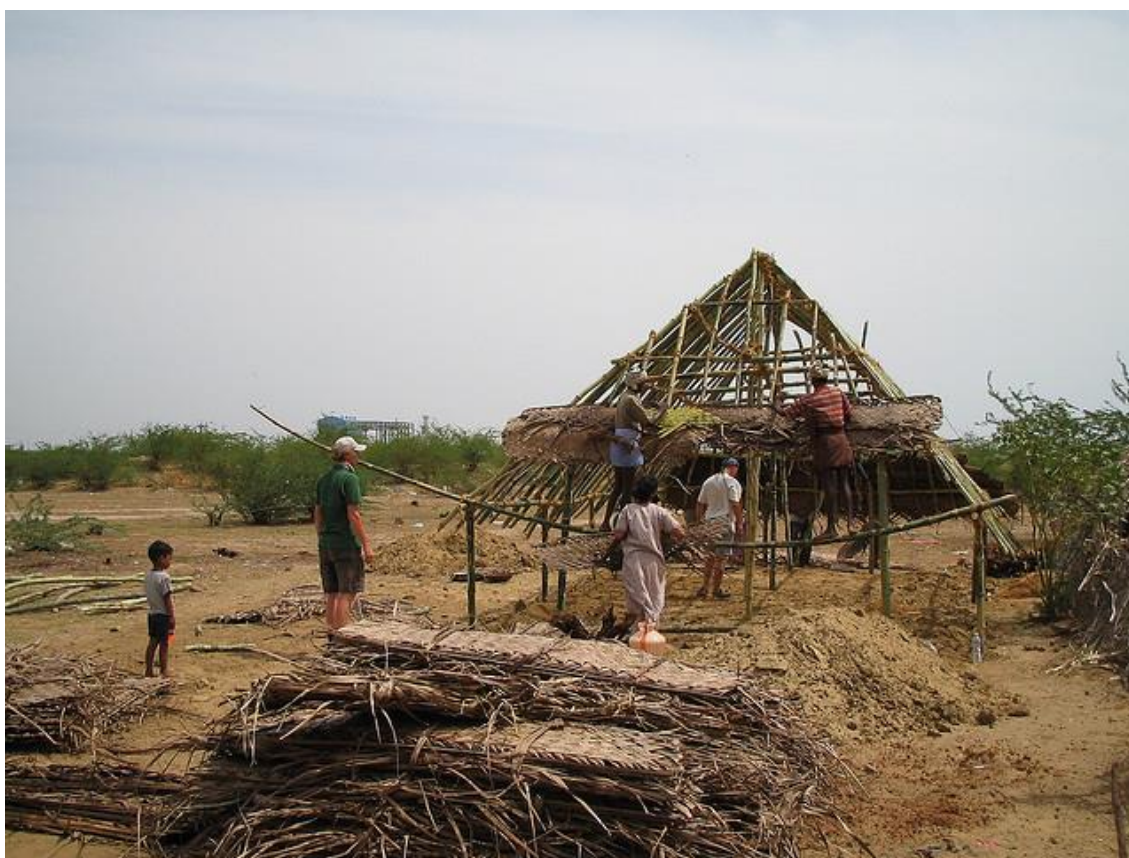
Die folgende Abb. 3.46 zeigt im Vergleich den Bau eines einfachen Hauses aus Stroh und Bambus, das in Eigenregie in Tamil Nadu, Indien, wiederaufgebaut wird.

Abb. 3.46: Wiederaufbau eines Hauses in Tamil Nadu, Indien (Internetquelle 42)

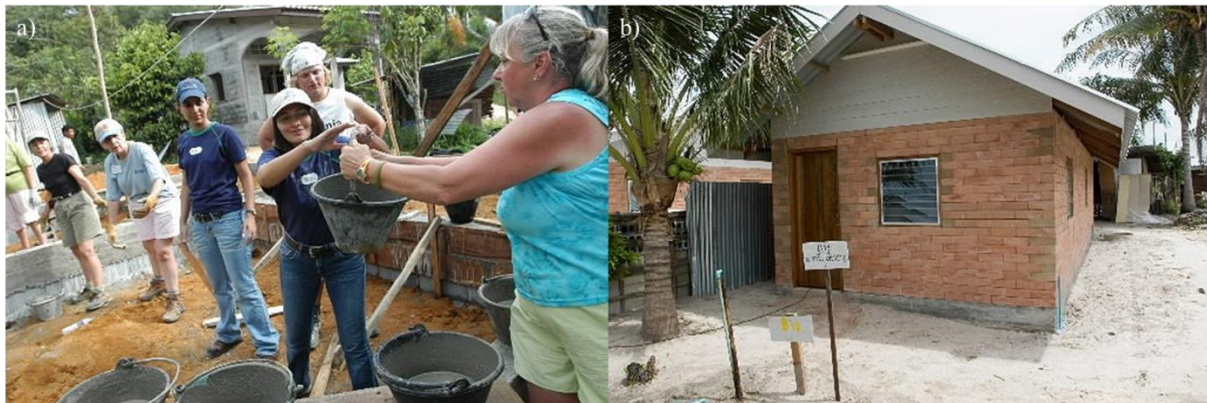
Durch die Organisation **Habitant Thailand** wurde insgesamt der Bau von 1.469 Häusern in Phang Naga, Phuket, Ranong und Krabi ermöglicht. Durch ein Rückfinanzierungskonzept wurde das Projekt realisiert. Abb. 3.47 zeigt den Wiederaufbau eines Wohnhauses durch Habitant Thailand (Internetquelle 43)

Abb. 3.47: Wiederaufbau eines Wohnhauses in Thailand (Internetquelle 43)

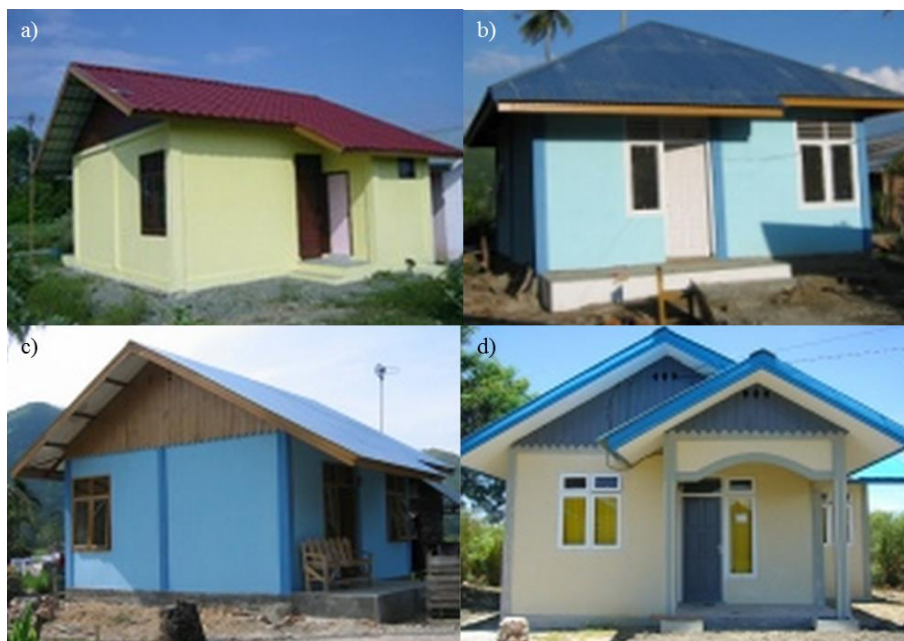
Abb. 3.48: Wiederaufbau von Wohnhäusern in Indonesien (Internetquelle 44).

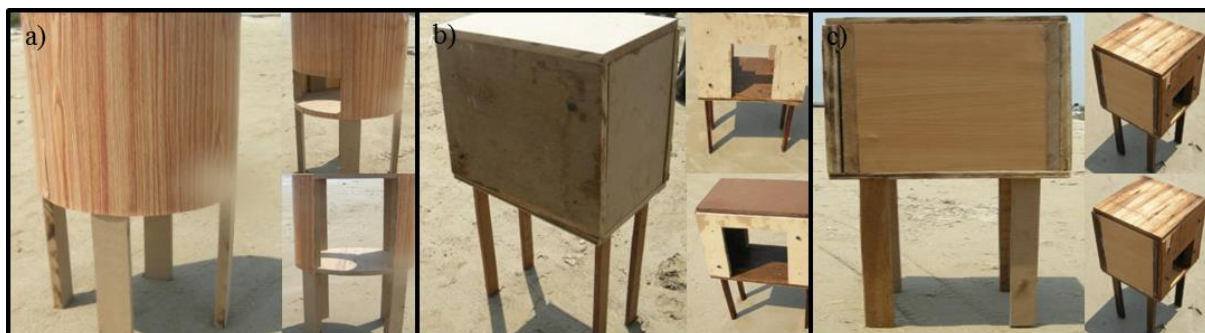
Meyyappan, et al (2013) vergleichen zunächst insgesamt 9 Modelle, 3 verschiedener geometrischer Formen, rund, rechteckig und quadratisch (s. Abb. 4.12 a bis c), mit jeweils 0 %, 25 % und 50 %-igen Öffnungen, auf Dauer und Anzahl der Wellenaufpralle bis zum Versagen. Alle Versuche wurden direkt an der Meeresküste bei Ebbe und Flut anstelle eines Versuchskanals in **Tamil Nadu, Indien** durchgeführt. Getestet wurde vor allem, wie sich die Konstruktionen bei einer Reihe von Tsunamiwellen verhalten bevor es zum Versagen kommt und inwiefern die geometrische Form von Gebäuden Einfluss darauf hat, einem Tsunami standzuhalten.

Abb. 4.12: Modellhäuser der ersten Versuchsreihe (Meyyappan, et al., 2013): a) rundes Modell, b) rechteckiges Modell c) quadratisches Modell

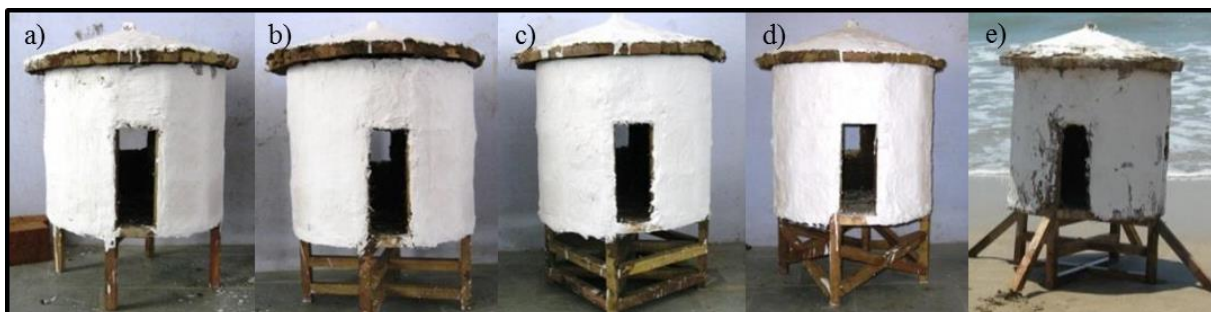
Im Zweiten Schritt wurde aus den 9 Modellen das widerstandsfähigste Modell ermittelt und die Auswirkung von 5 unterschiedlichen **Gründungen** an dem verbesserten Modelltyp getestet, der mit Ferrozement (Zement, Sand, Wasser) und Maschendraht verputzt wurde (s. Abb. 4.14):

- a) 4 Säulen an den Eckpunkten der Grundplatte,
- b) 4 Säulen sowie zusätzliche Verstärkung durch gekreuzte Aussteifungen mittig und am Fußpunkt der Säulen in horizontaler Ebene,
- c) Konstruktion wie in b) sowie jeweils zwei zusätzliche waagerechte Verstreben zwischen den Säulen,
- d) 4 Säulen sowie zusätzliche Verstärkung durch diagonal-gekreuzte Aussteifungen in vertikaler Ebene jeweils zwischen den Säulen
- e) Konstruktion wie in b) sowie jeweils vier zusätzliche schräge Pfeiler, die vertikal im 45 Gradwinkel zu den Säulen angeordnet sind.

Abb. 4.14: Modellhäuser der zweiten Versuchsreihe mit unterschiedlichen Gründungstypen, geordnet nach steigender Widerstandsfähigkeit von links nach rechts (Meyyappan, et al., 2013)

Bei der zweiten Versuchsreihe wurde eine ungefähr 5-fache Steigerung bei der **Anzahl der Wellenaufpralle** und der **Dauer bis zum Versagen** (in Minuten) von Modell a) (17/2.01min) zu Modell e) (84/10.03 min) gemessen.

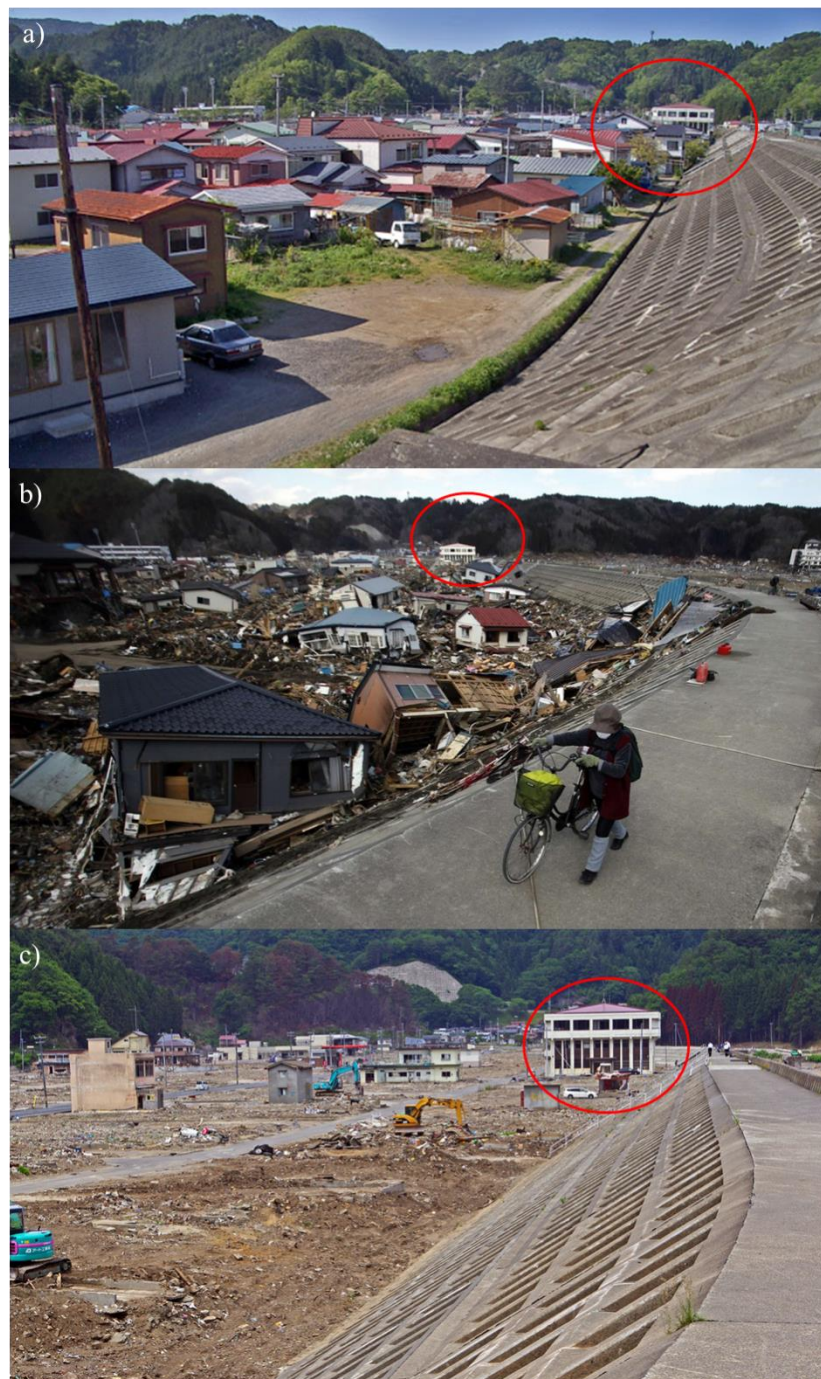
Einfache Bambus- und Holzgebäude in Küstengebieten bilden in Entwicklungsländern die Gruppe der einfachsten und kostengünstigsten Bauart. Dagegen wurde die Holzbauweise in Japan, als Industrieland, nicht ausschließlich wegen geringer Baukosten, sondern auch unter dem traditionellen Aspekt beibehalten. In **Japan** wurden entlang der Sanrikuküste sämtliche Wohngebäude aus Holz zerstört, die sich innerhalb des Überflutungsgebietes befanden (s. Abb. 5.2).

Abb. 5.2: Wohngebiet in Taro, Iwate in Japan: a) vor dem Tsunami von 2011 (Internetquelle 54), b) unmittelbar nach dem Tsunami 2011 (Internetquelle 55), c) nach Beseitigung von Schutt (Internetquelle 56)

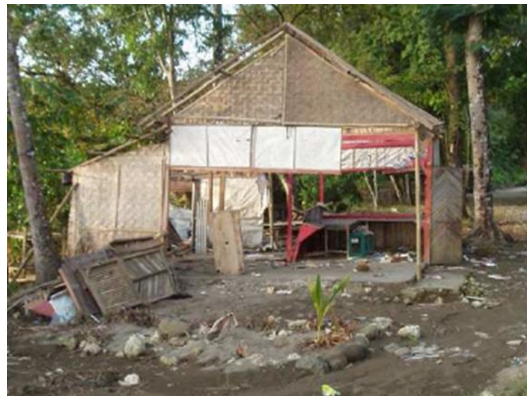
In **Indonesien** ist bei einer Überschwemmungshöhe von 1,5 m bis 2 m bereits von einer ~70-prozentigen Zerstörung bei Holz- und Bambuskonstruktionen auszugehen (Reese, et al., 2007). Abb. 5.3 zeigt die Zerstörung von einem der typischen Wohntypen auf Java, einem Gebäude aus Holz- und Bambus.

Abb. 5.3: Zerstörung eines Wohngebäudes aus Bambus auf Java, Indonesien (Reese, et al., 2007)

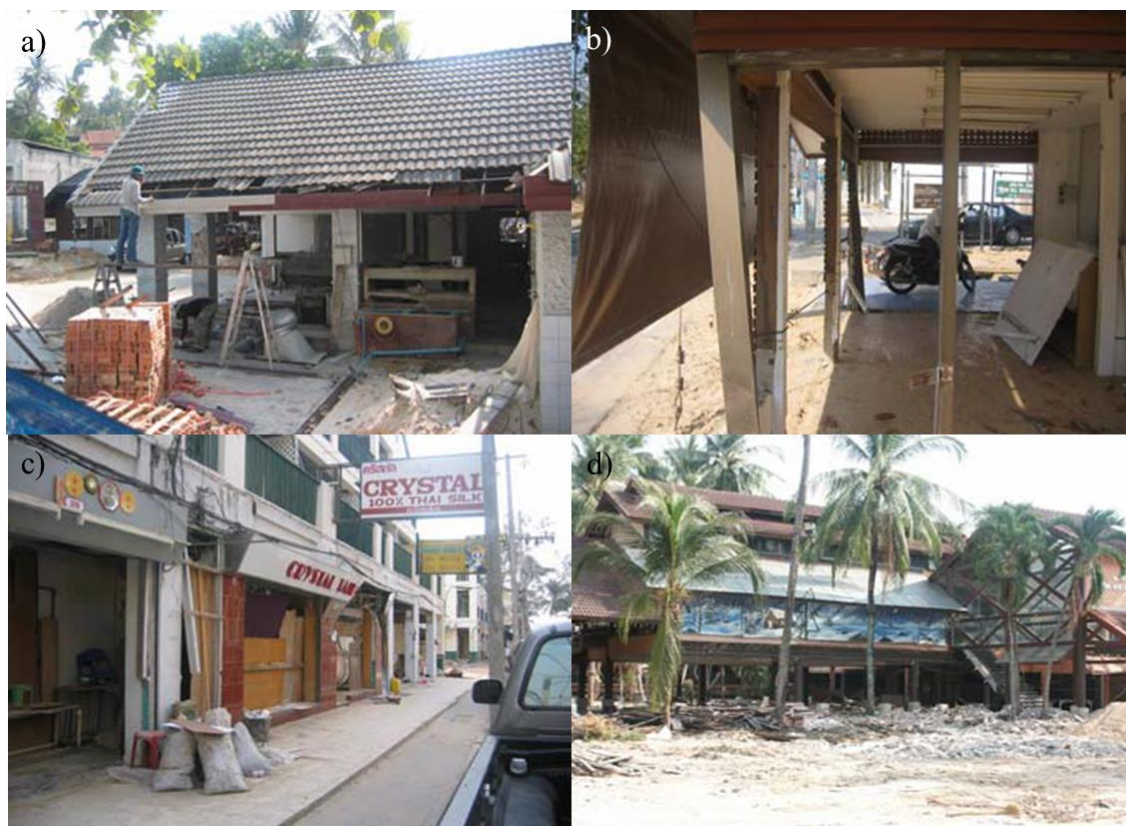
In **Thailand** gab es vergleichsweise wenig dauerhafte Schäden ziviler Hauptinfrastrukturen. In **Patong Beach** waren beispielsweise überwiegend am Strand gelegene Konstruktionen betroffen, die in verhältnismäßig kurzer Zeit von einigen Wochen wieder in Betrieb genommen werden konnten (s. Abb. 5.4).

Abb. 5.4: Zerstörung von 1-geschossigen Holzgebäuden in Thailand (Saatcioglu, et al., 2005): a) und b) Kata Beach, c) und d) Patong Beach

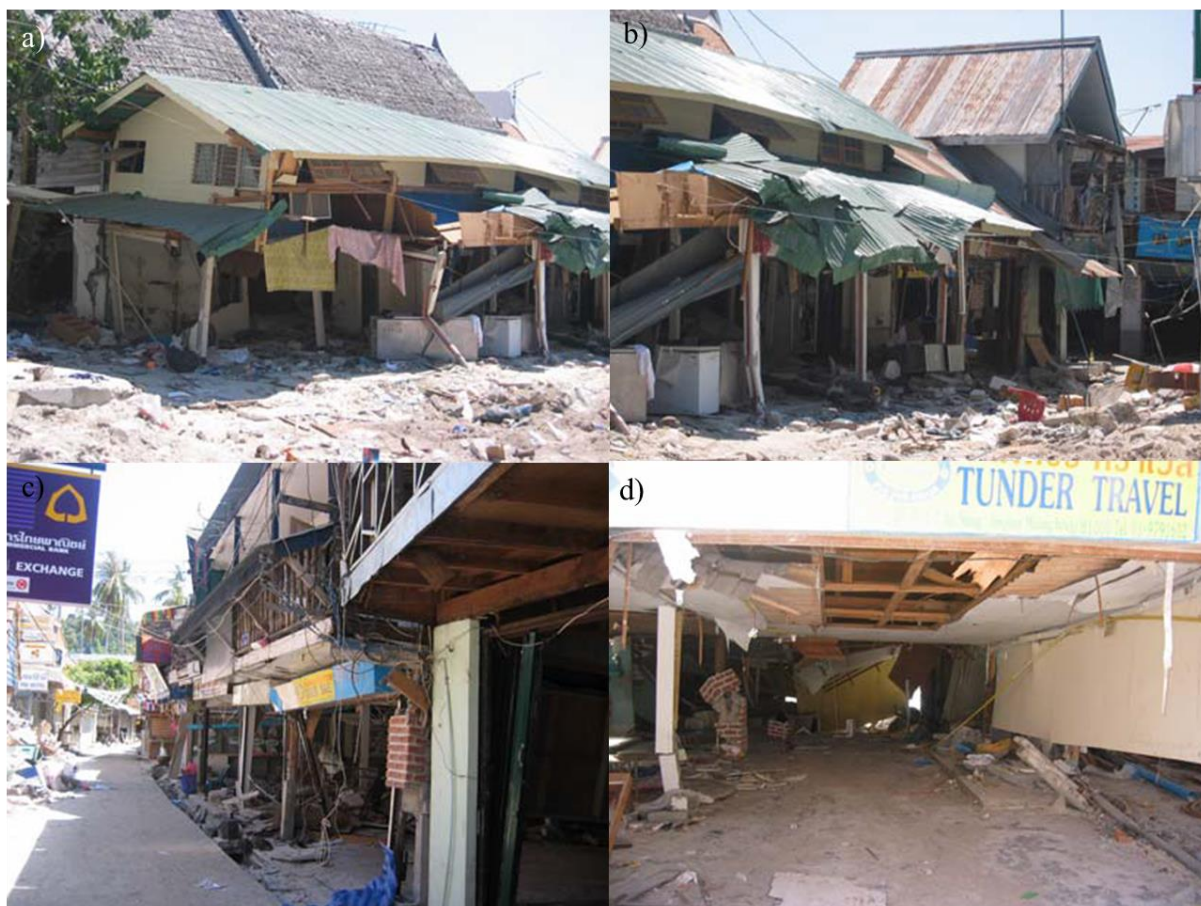
Dennoch wurden insbesondere tiefliegende Küstenferienorte, Unternehmen und Privathäuser stark beschädigt, darunter auch Fischerdörfer wie **Baan Nam Kem**. In **Khao Lak**, einem beliebten Touristenort mit tief liegender Küstenebene, wurden besonders starke Zerstörungen durch eine sich die 1,5 km landeinwärts bewegende Bore verzeichnet. Dadurch wurden nahezu alle Holzkonstruktionen mit einigen Ausnahmen zerstört und als Schutt vom Wasser mitgerissen. Die meisten Holzgebäude in den Überschwemmungszonen in **Ko Phi Phi** wurden ebenfalls niedergerissen (s. Abb. 5.5).

Abb. 5.5: Zerstörung von Holzgebäuden auf Phi Phi Island, Thailand (Saatcioglu, et al., 2005): a), b), c) und d) verschiedene Ansichten von Küstenkonstruktionen

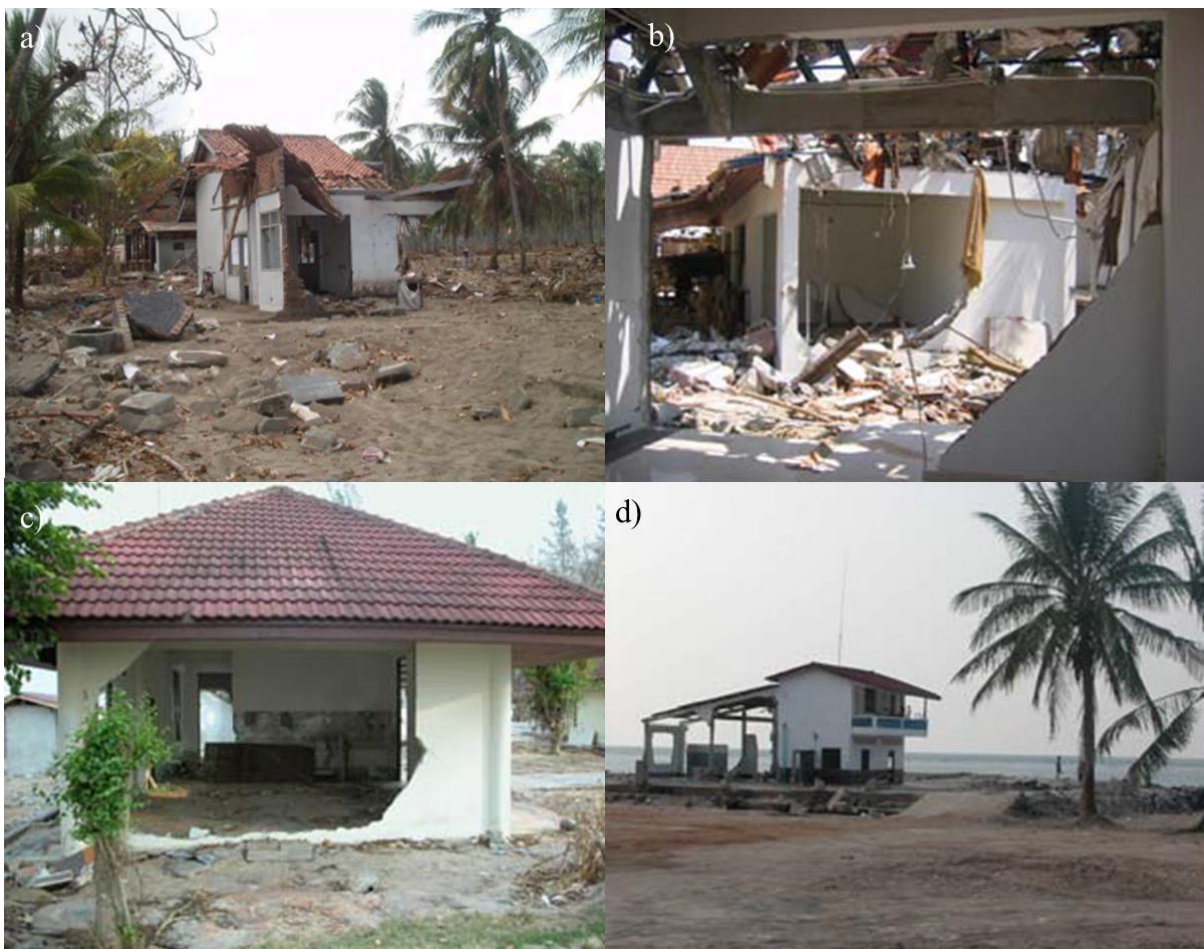
Bauweisen aus unbewehrtem Ziegelstein in **Thailand**, darunter eingeschossige Läden und Wohnhäuser auf Betongründungen hielten dem Tsunami ebenso schlecht stand, wie Holzkonstruktionen. Bei Gebäuden aus Ziegelstein mit Stahlbetonsäulen, die ebenfalls aus einer einschichtigen Ziegelsteinreihe mit doppelseitiger Verputzung bestanden, konnten geringere Schäden festgestellt werden. Die meisten Gebäude hatten zwei Etagen, wodurch bei Überschwemmungshöhen von 1,5 m bis 2 m nur leichte bis mäßige Schäden an der Konstruktion sichtbar waren, die behoben werden konnten. Überflutungshöhen von mehr als 3 m führten zu gravierenden Schäden (Reese, et al., 2007). Bei Betongebäuden mit ausgefachten Wänden aus Ziegelsteinen, ohne Möglichkeit das Wasser durch Wandöffnungen abfließen zu lassen, traten häufig Zerstörungen der Wände und an tragenden Gebäudeteilen auf. Es wurden zahlreiche Schäden durch Unterspülung der Fundamente verzeichnet, da die typisch thailändischen Gebäudefundamente aus 1 m flachen Einzelfundamenten bestehend, eine zu geringe Höhe aufwiesen (Dalrymple & Kriebel, 2005). In Abb. 5.6 sind zerstörte Mauerwerksgebäude in Thailand und Indonesien dargestellt.

Abb. 5.6: Zerstörung von Gebäuden aus Mauerwerk: a) Java, Indonesien (Reese, et al., 2007) b) Khao Lak, Thailand (Saatcioglu, et al., 2005), c) Kamala Beach, Thailand (Saatcioglu, et al., 2005), d) Banda Aceh, Indonesien (Saatcioglu, et al., 2005)

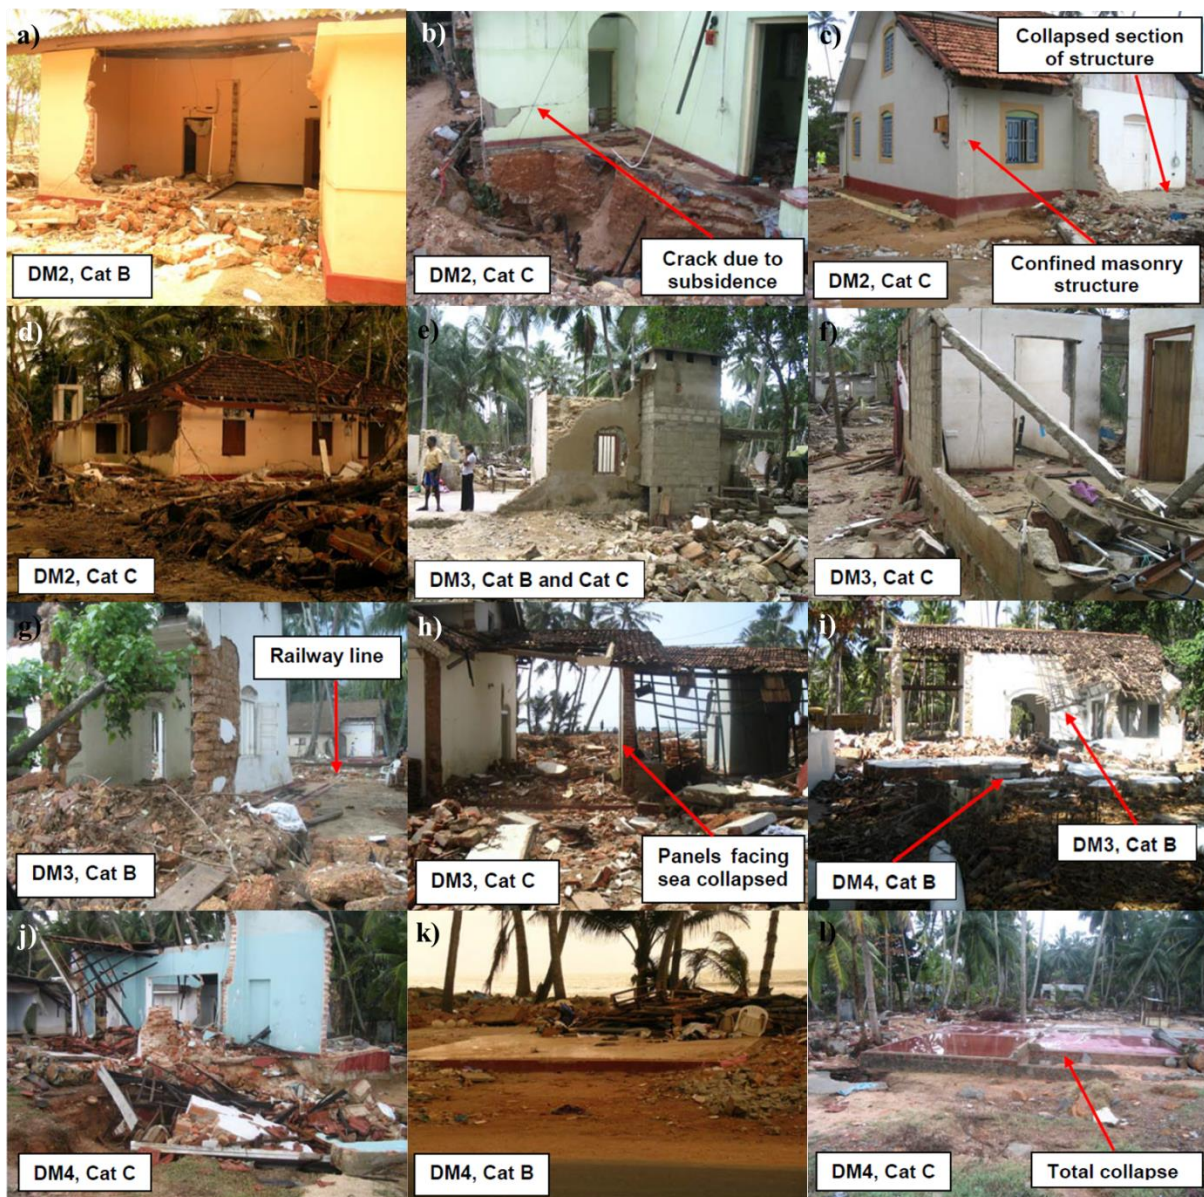
An der Süd- als auch Ostküste **Sri Lankas** waren unmittelbar nach dem Tsunami 2004 von den Ziegelsteinbauten in den meisten Fällen nur noch Gründungen vorzufinden, teilweise waren noch einige intakte Gebäudeabschnitte sichtbar (Borreo, 2005). Insgesamt gesehen haben die meisten kostengünstigen Mauerwerksbauten in Küstenregionen **Sri Lankas**, darunter in den Städten Galle, Matara und Hambantota, den Tsunami nicht überstanden und wurden vollständig zerstört (Wijeyewickrema, et al., 2006) (s. Abb. 5.7). Auf die in Abb. 5.7 verwiesenen Schadensklassen wird in Kapitel 5.3 eingegangen.

Abb. 5.7: Zerstörung von Mauerwerksgebäuden in Sri Lanka (Pomonis, et al., 2006): a) Paiyagala, b) Kahawa, c) Kahawa, d) Peraliya, e) Peraliya, f) Peraliya, g) Paiyagala, h) Paiyagala, i) Unawatuna, j) Kahawa, k) Paiyagala, l) Kahawa

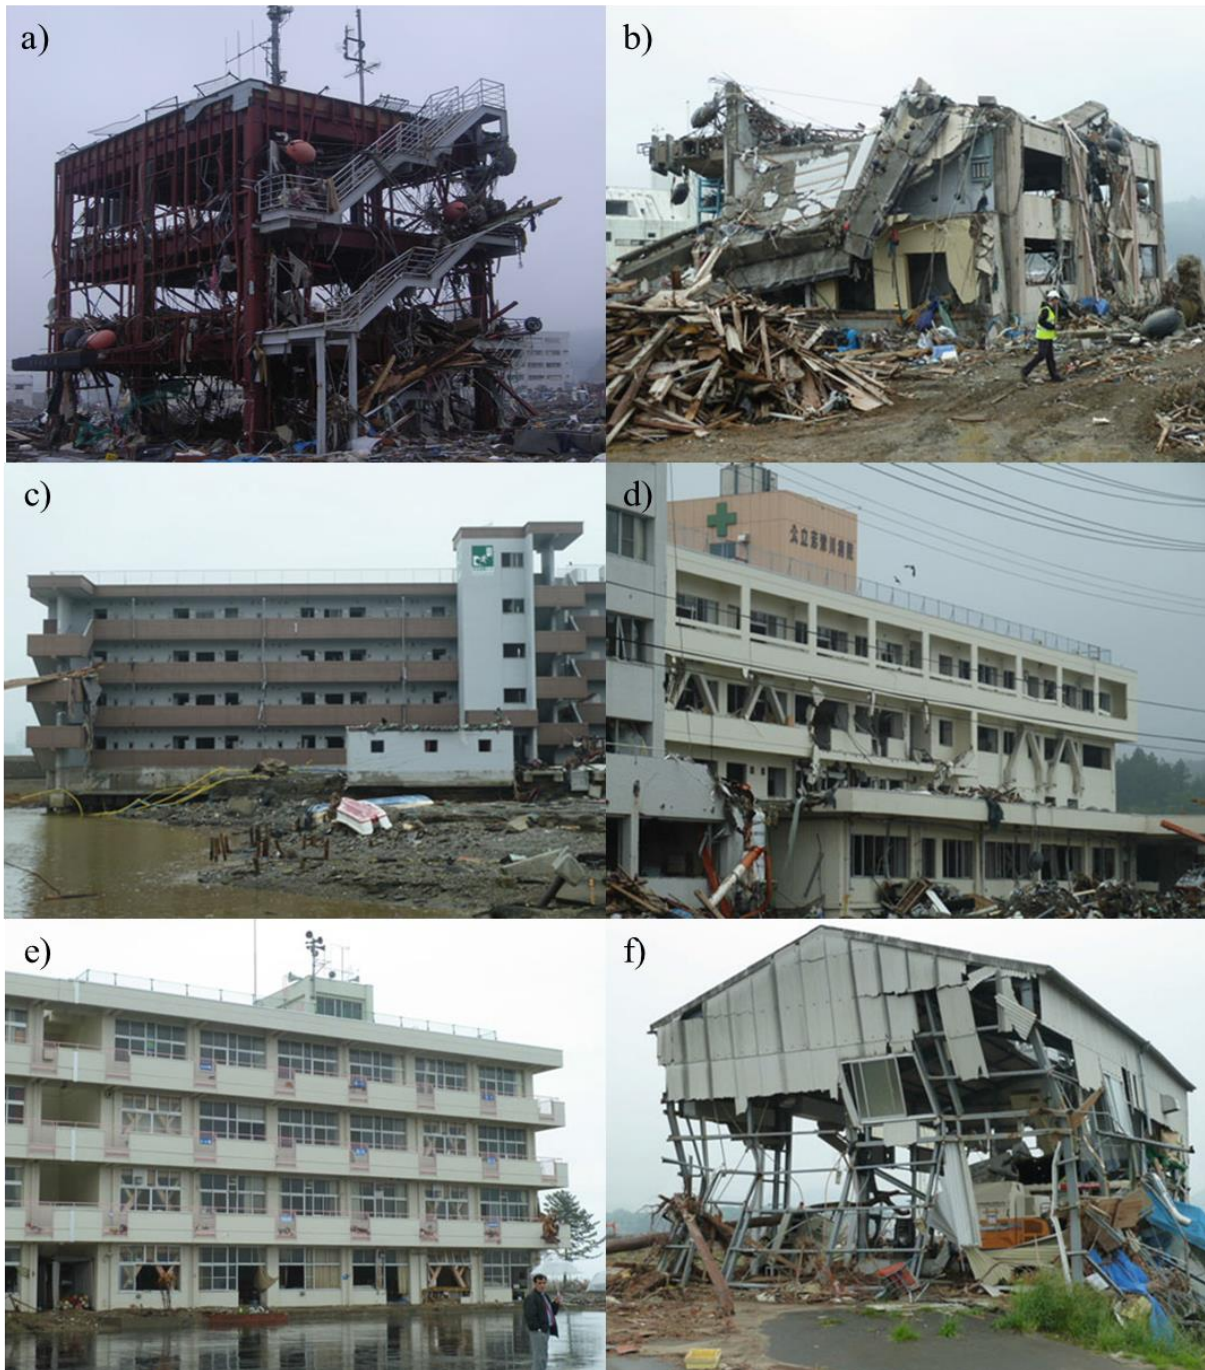
Stahlbetongebäude wurden insgesamt durch Tsunamieinwirkungen am wenigsten beschädigt. In Japan konnten sich einige der Menschen auf die verfügbaren Evakuierungsgebäude retten. Einige Stahl- und Stahlbetonkonstruktionen haben allerdings versagt (s. Abb. 5.8. a, b und f).

Abb. 5.8: Stahlbetongebäude in Japan, die dem Tsunami standgehalten haben (Fraser, et al., 2012): a) 3-geschossiges Stahlgebäude des Crisis Management Departments, b) Stahlbetongebäude in Shiomi-cho in Minami-Sanriku, c) Matsubara Apartment und Evakuierungsgebäude in Minami-Sanriku, d) Shizugawa Krankenhaus in Minami-Sanriku, e) Grundschule und Evakuierungsgebäude in Arahama, f) Stahlgebäude in Yamamoto

Es wurden nicht nur explizit ausgewiesene Evakuierungsgebäude als Zufluchtsort genutzt (s. Abb. 5.8. c und e), sondern beispielsweise auch das Shizugawa Krankenhaus in Minami-Sanriku (s. Abb. 5.8. d).

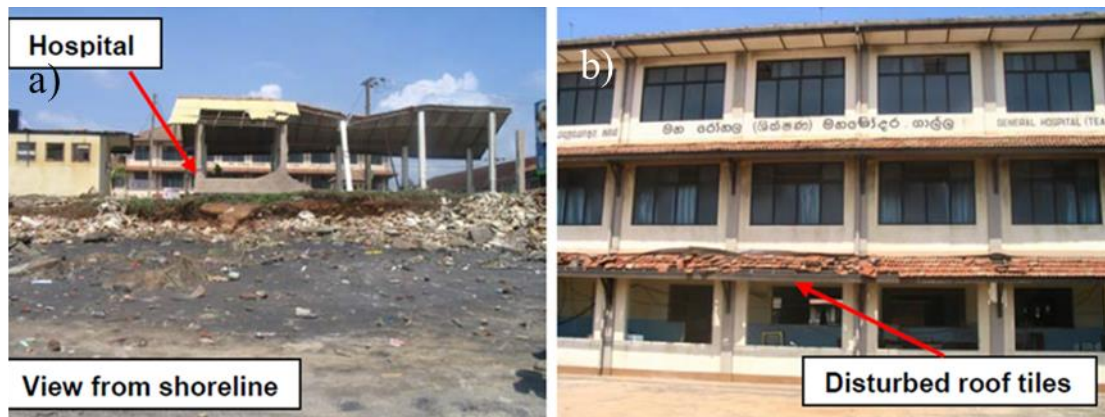
Sie sind überwiegend mehrgeschossig gebaut, was sie in Bezug auf Überflutungshöhen resistenter macht, als die überwiegend 1-geschossig gebauten Wohnhäuser. In **Sri Lanka** wurden beispielsweise weniger Schäden an 2-geschossigen Häusern (s. Abb. 5.9 und Abb. 5.10) mit bewehrten Betonsäulen und -balken festgestellt (Wijeyewickrema, et al., 2006).

Abb. 5.9: Krankenhaus in Galle, Sri Lanka, erlitt lediglich mäßige Schäden (Pomonis, et al., 2006)

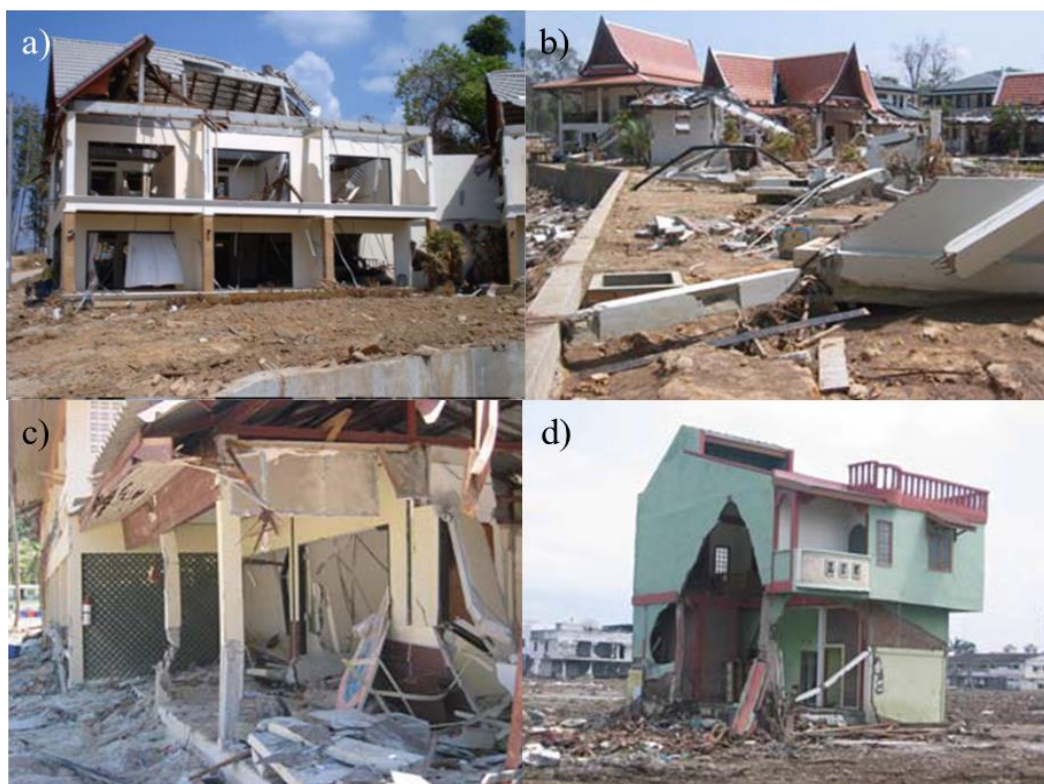
Abb. 5.11: Zerstörung von Stahlbetonbauten: a) Khao Lak, Thailand (Rosetto, et al., 2006), b) Khao Lak, Thailand (Saatcioglu, et al., 2005), c) Phi Phi Island, Thailand (Saatcioglu, et al., 2005), d) Banda Aceh, Indonesien (Saatcioglu, et al., 2005)

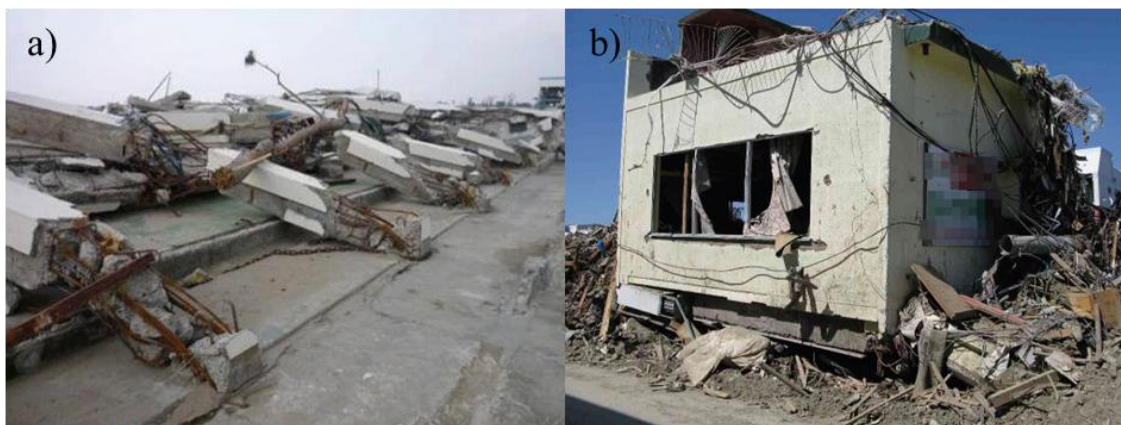
Unter einem **pfannkuchenartigen Einsturz** versteht man ein Zusammenbrechen über mehrere Etagen. Oftmals ist die Struktur noch nicht nach den geltenden Richtlinien konstruiert worden. Abb. 5.13 a zeigt ein 2-etagiges Stahlbetongebäude, dessen verbogene Säulenkonstruktionen der ersten Etage ein Anzeichen für durch den Tsunami verursachte Scherkräfte sind, die die Tragfähigkeit der seitlichen Belastungen überschritten haben. Ein **Zusammenbruch der 1.Etage** wird ebenfalls durch Biegekräfte verursacht. Durch niedrige Festigkeit und geringe Steifigkeit der Stahlsäulenrahmen in der ersten Etage kommt es zum Versagen (s. Abb. 5.13 b).

Abb. 5.13: Versagensursachen und Schadensbilder (Fukuyama, et al., 2011): a) pfannkuchenartiger Einsturz und b) Zusammenbruch der 1.Etage

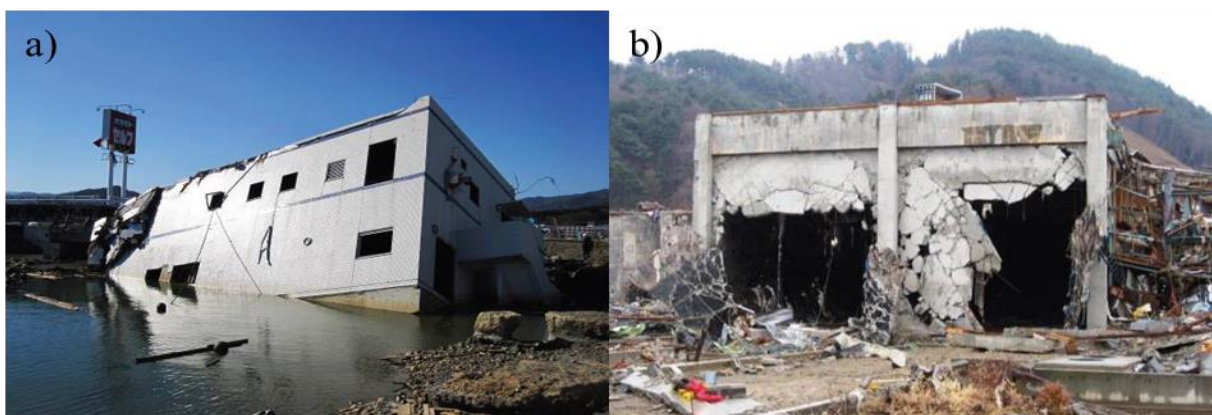
Abb. 5.15: Versagensursachen und Schadensbilder (Fukuyama, et al., 2011): a) Rutschen und b) Abbruchstellen an Wänden und Öffnungen

Durch seitliche Kräfte sowie Unterspülungen können Gebäude **Rutschen** und einen anderen Standort einnehmen (s. Abb. 5.15 a). Wenn Tsunamiwellen auf Gebäudeöffnungen treffen und die gegenüberliegenden Öffnungen kleiner dimensioniert sind als die Eintrittsöffnungen, entstehen Strömungs- und Druckkräfte, die **Abbruchstellen an Wänden und Öffnungen** zur Folge haben (s. Abb. 5.15 b).
